RECUPERO E VALORIZZAZIONE PALAZZO DI PROPRIETA' COMUNALE IN PIAZZA FRANZINI

PROGETTO DEFINITIVO

FASCICOLO A1	OGGETTO - RELAZIONE STORICA - RELAZIONE ILLUSTRATIVA, DESCRITTIVA, TECNICA E GENERALE, - STUDIO DI FATTIBILITÀ AMBIENTALE E PAESISTICA - PRIME INDICAZIONI E DISPOSIZIONI PER LA STESURA DEI PIANI DI SICUREZZA	DATA 02/02/2022
		SCALA -
		CODICE DI RIFERIMENTO 13-185g

**ANALISI STORICA CONOSCITIVA,
RILIEVO MATERICO E DEL DEGRADO**

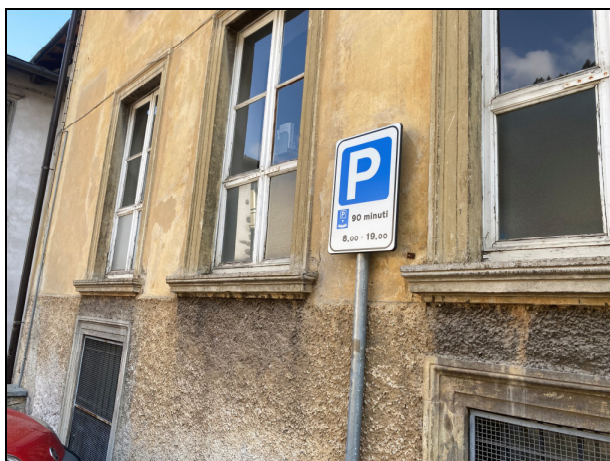
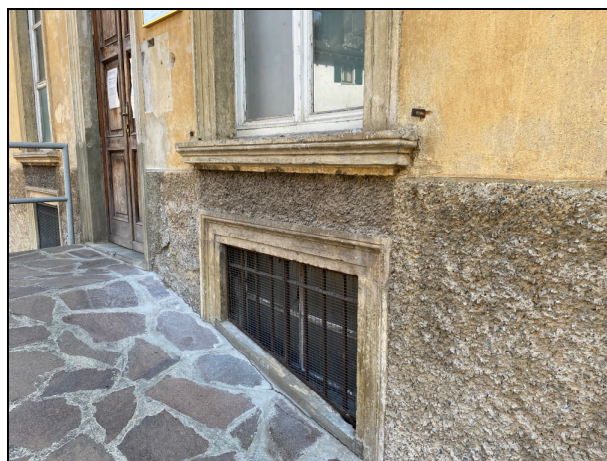
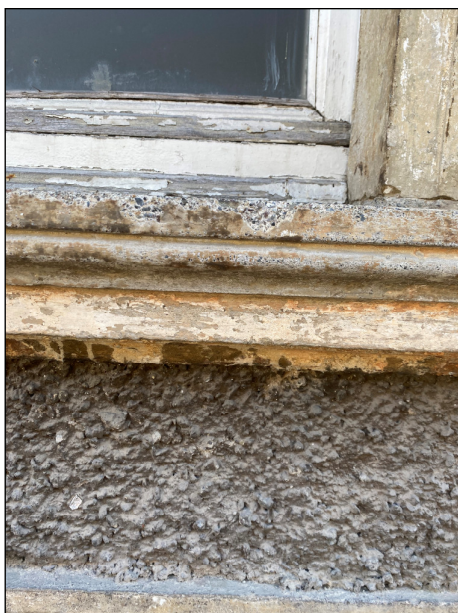
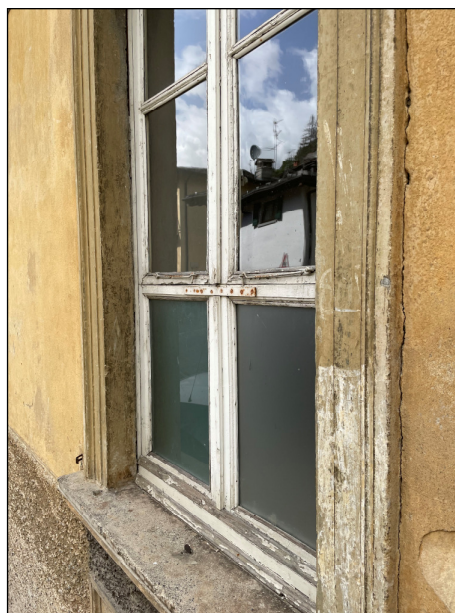
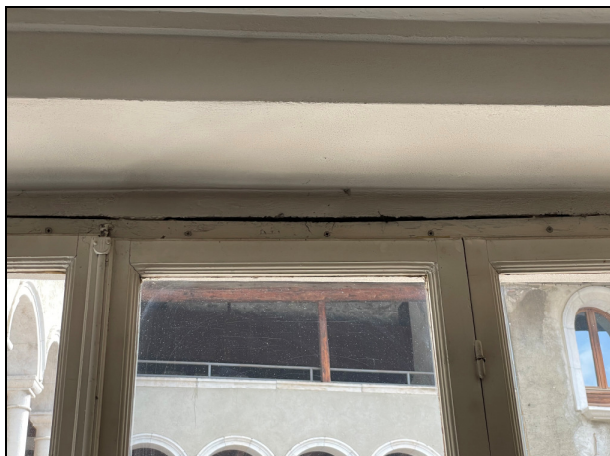
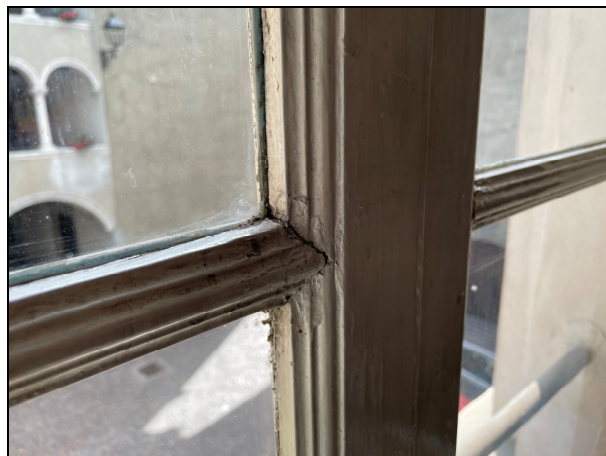
prese fotografiche serramenti esistenti

serramento è costituito da 66 pezzi lignei. È stata condotta una minuziosa campagna di rilievo su ciascuno dei serramenti con un restauratore. Lo stato di avanzato degrado delle parti lignee necessiterebbe il rifacimento medio di almeno 6-8 pezzi per serramento, mentre per altri 10-12 potrebbe essere sufficiente una stuccatura massiva. È pertanto evidente come l'intervento di restauro sui componenti di cui trattasi diviene alla fine ancora di fatto una sostituzione. Quanto in precedenza vale per i 22 serramenti a doppia anta (cfr abaco S04 e S06), mentre ne esistono anche 3 a tripla anta e con parapetto più basso (fronte nord verso palazzo Milesi – sede comunale – cfr abaco S01) ma le considerazioni finali solo le medesime.

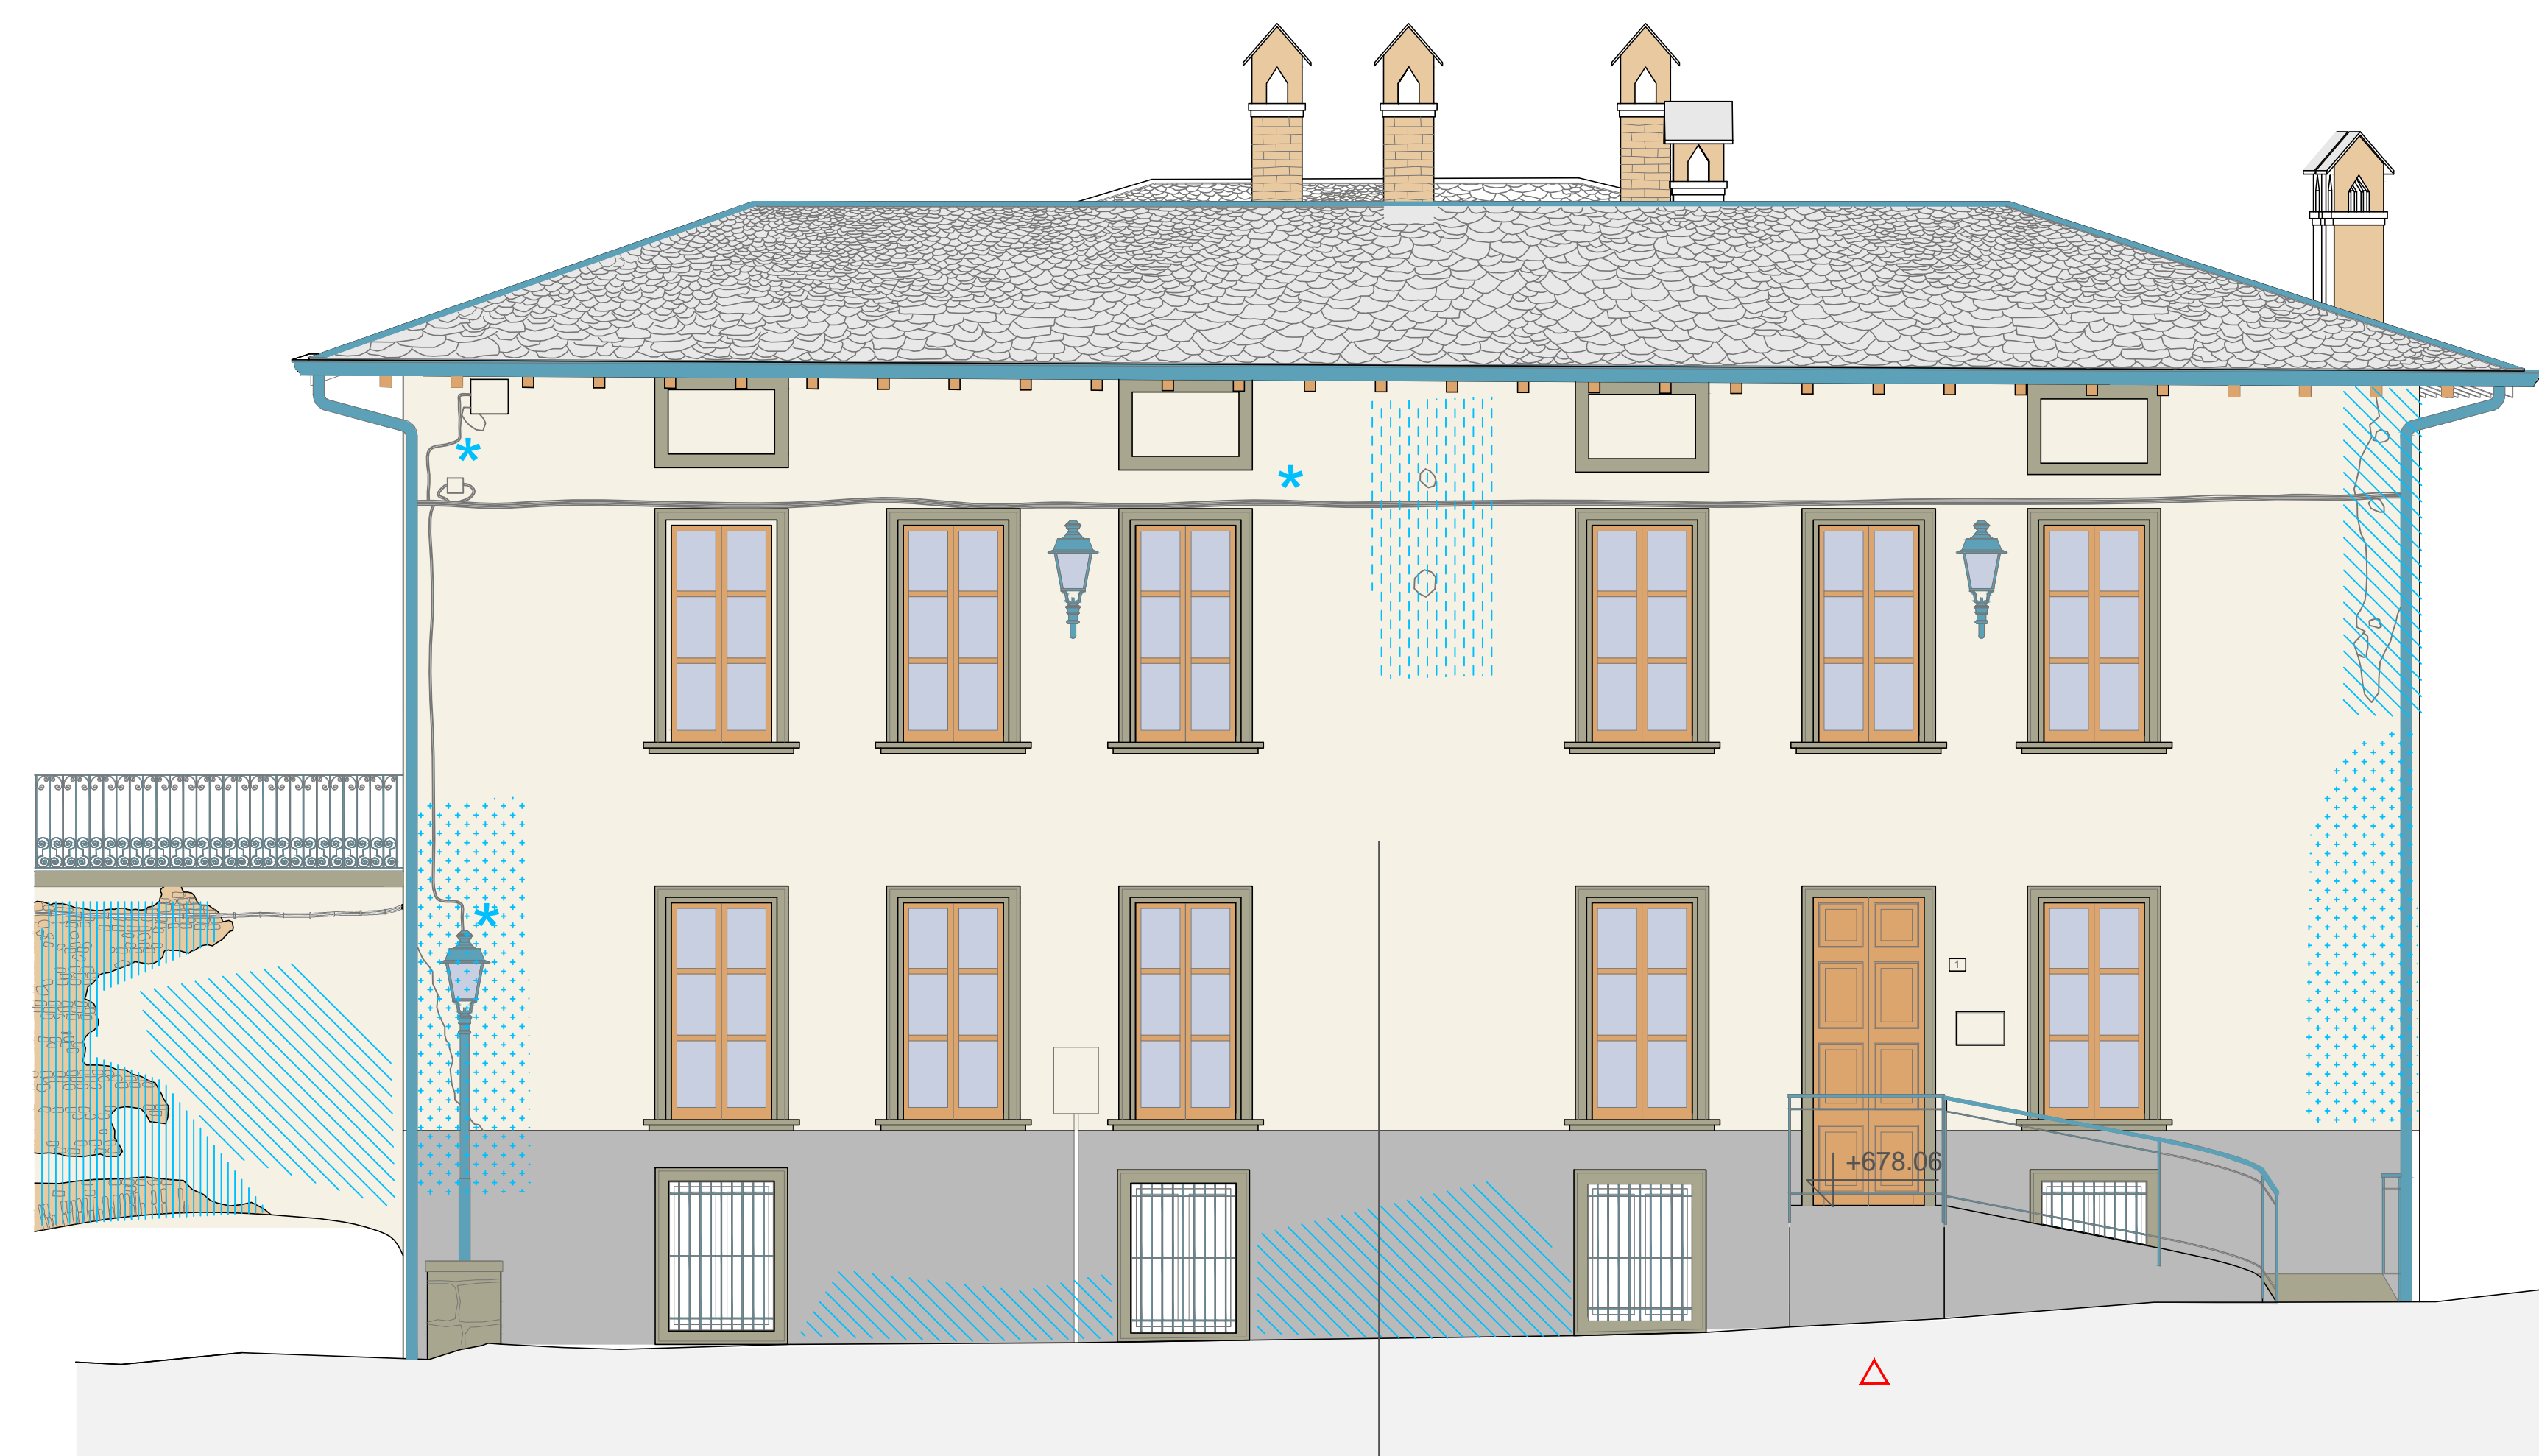
PROSPETTO NORD-OVEST

Questo prospetto manifesta degradi importanti; si rilevano infatti importanti alterazioni cromatiche delle finiture, depositi di sporco e percolazioni d'acqua, interventi di tamponamento di originari varchi, fessure, distacchi e lacune di intonaco. In generale la zoccolatura in strotolato di cemento rivela degradi ascrivibili all'umidità di risalita. Anche le cornici delle aperture sono molto ammalorate ed i serramenti lignei non sono a tenuta d'aria.

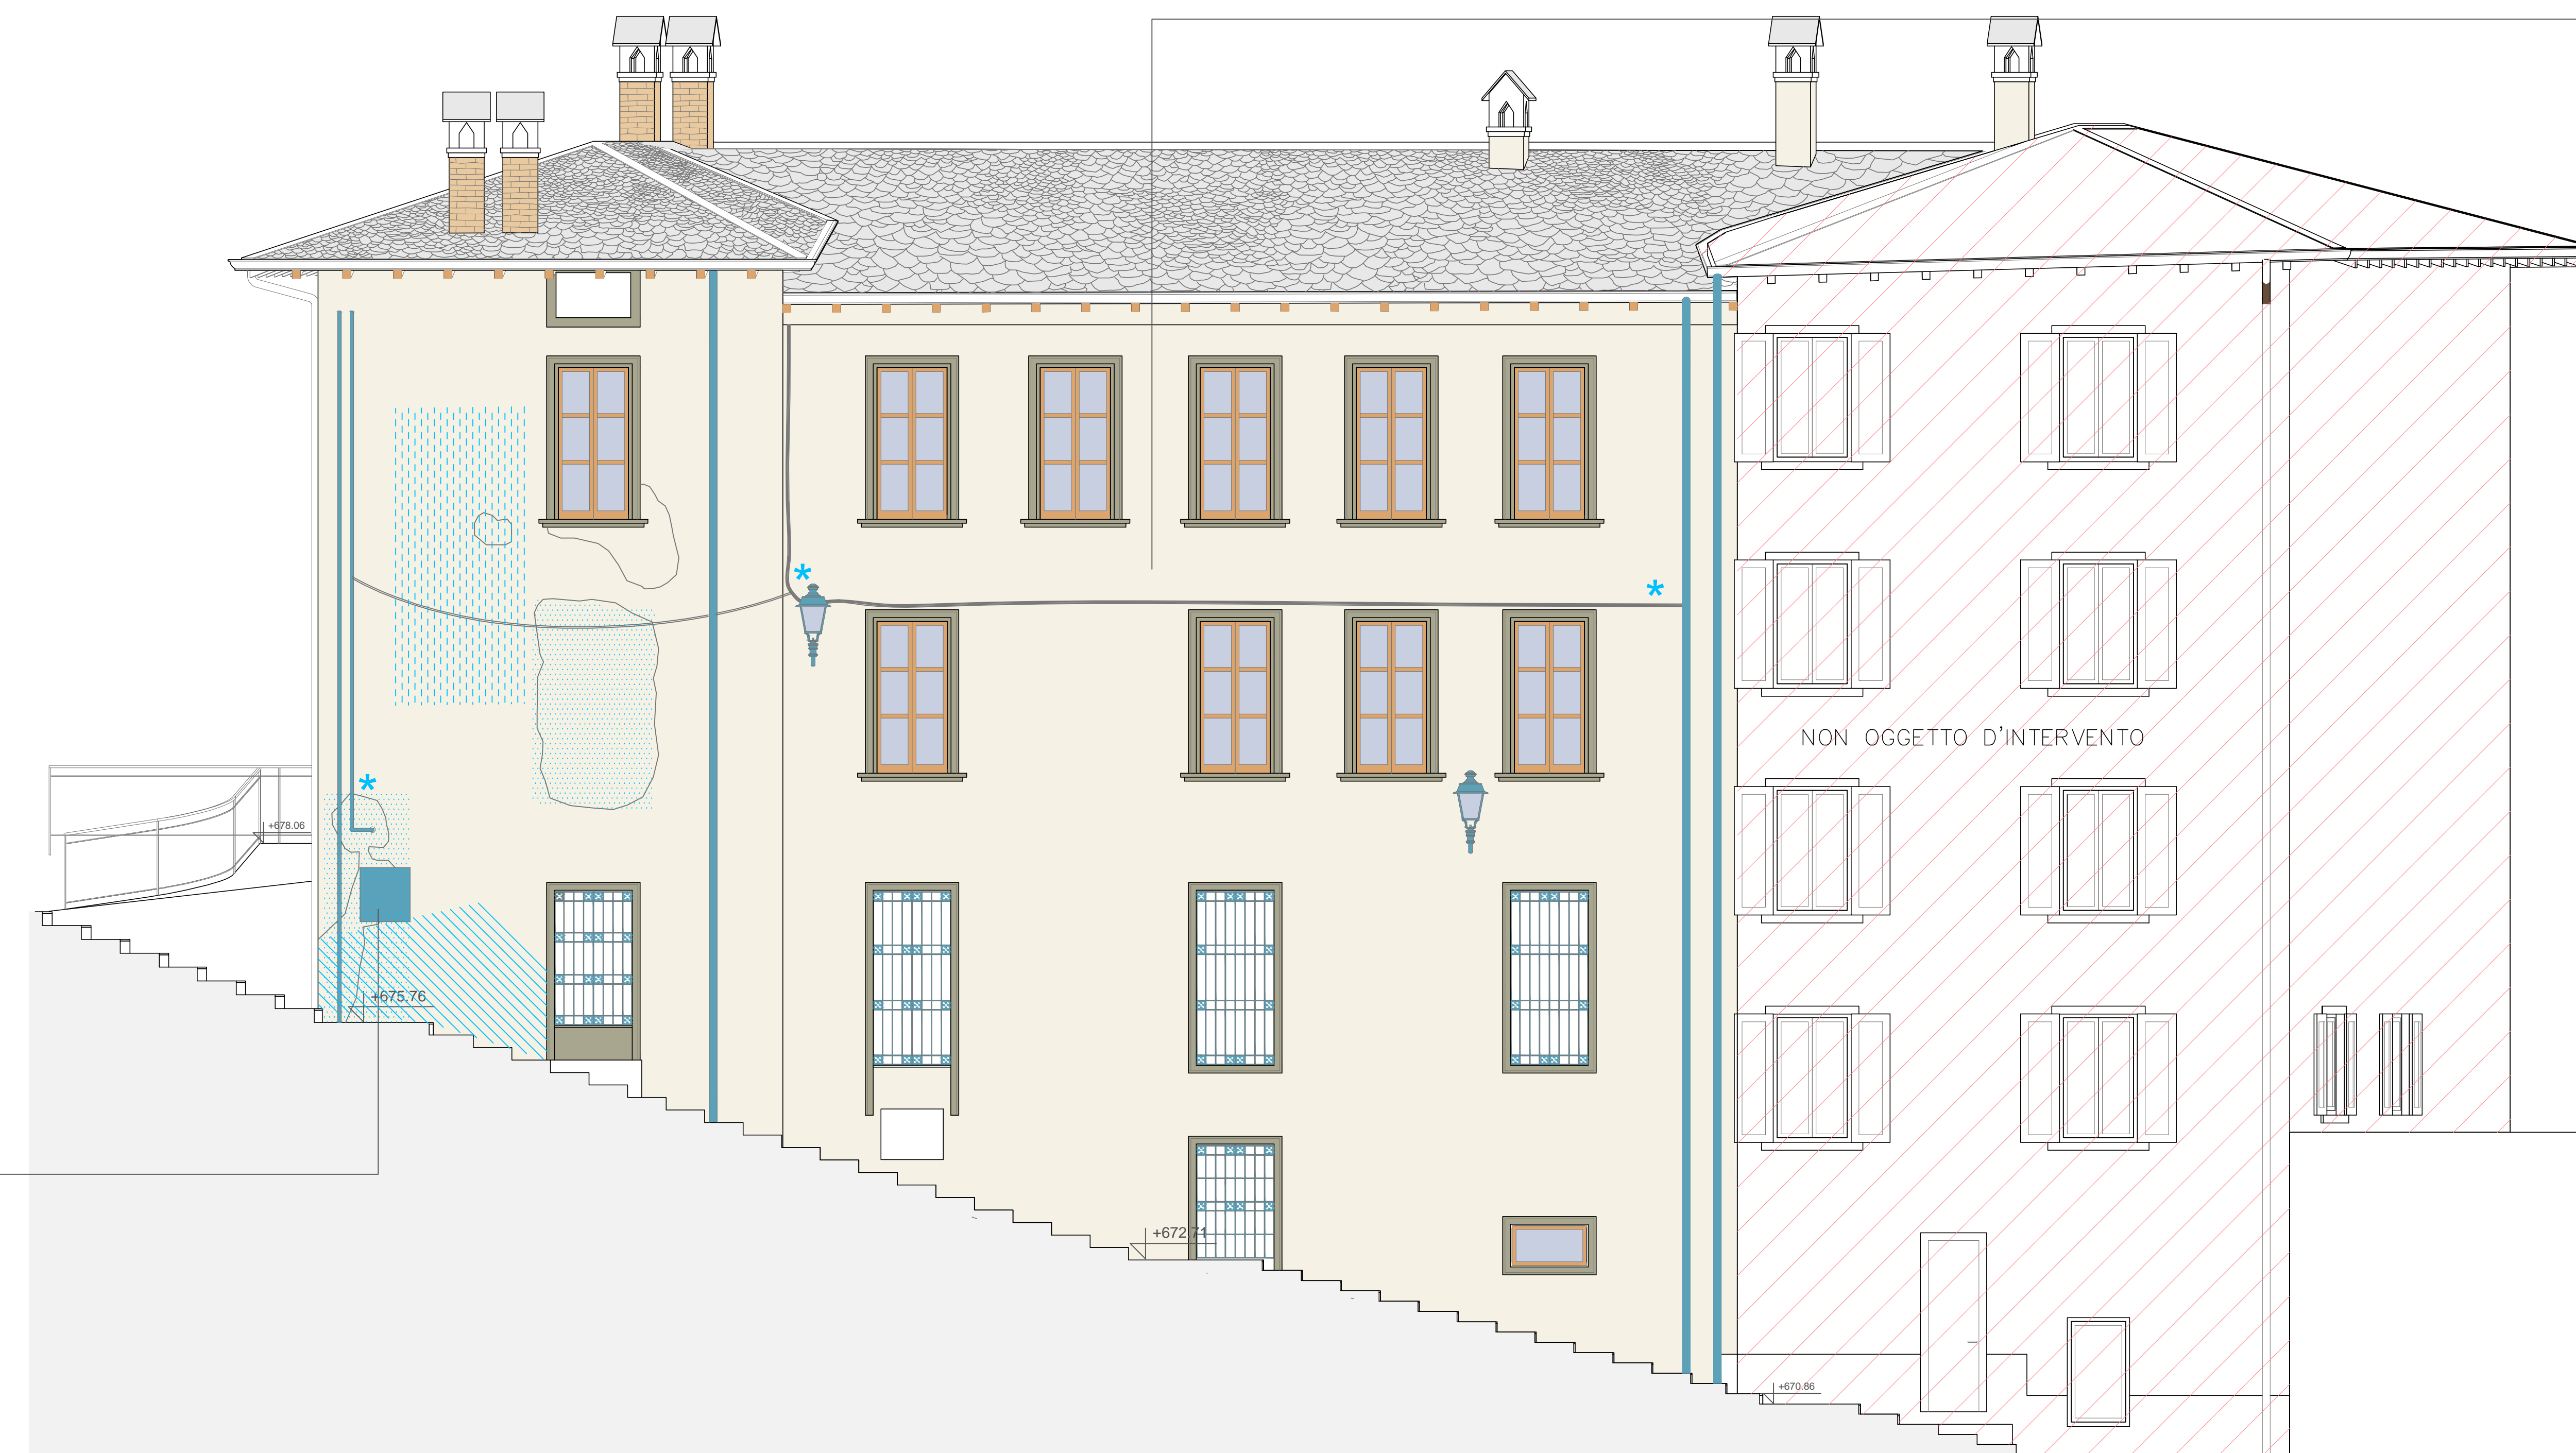
PROSPETTO SUD-OVEST

Questo prospetto si presenta in mediocri condizioni di conservazione con alterazione dei cromatismi, distacchi, ampie lacune di intonaco oltre alla presenza di reti impiantistiche esterne non rispettose del fronte.

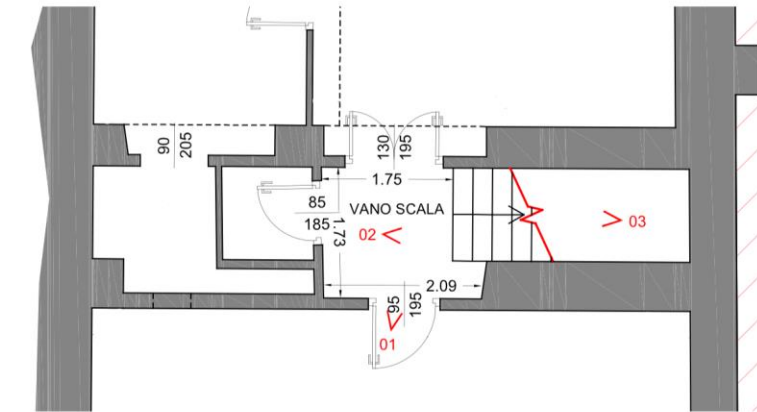
RILIEVO FOTOGRAFICO

SUPERFICIE mq	3,19
Altezza vano m	2,60
Quota pavimento m slm	671,10
Tipologia soffitto	solaio piano
Materiale soffitto	intonaco rustico
Materiale paviment	piastrelle ceramica
Materiale pareti	int. rustico e piastrelle ceramica
Serramenti estern	non presenti
<input checked="" type="checkbox"/>	Presenza impianti
Tipologia Impianti	Impianto idrico (lavandino), impianto elettrico
<input checked="" type="checkbox"/>	Presenza degrado
Tipologia degrado	si tratta di un vano scale che presenta un discreto livello di degrado generico

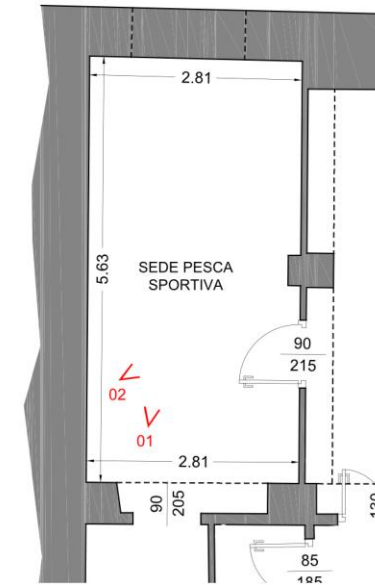
RILIEVO FOTOGRAFICO

SUPERFICIE mq	16,48
Altezza vano m	3,50
Quota pavimento m slm	671,10
Tipologia soffitto	soffitto a volte
Materiale soffitto	intonaco civile tinteggiato
Materiale pavimento	piastrelle di gres
Materiale pareti	intonaco civile tinteggiato
Serramenti esterni	legno e vetro
<input checked="" type="checkbox"/>	Presenza impianti
Tipologia Impianti	impianto elettrico
<input checked="" type="checkbox"/>	Presenza degrado
Tipologia degrado	sono presenti evidenti tracce di umidità di risalita in corrispondenza delle murature

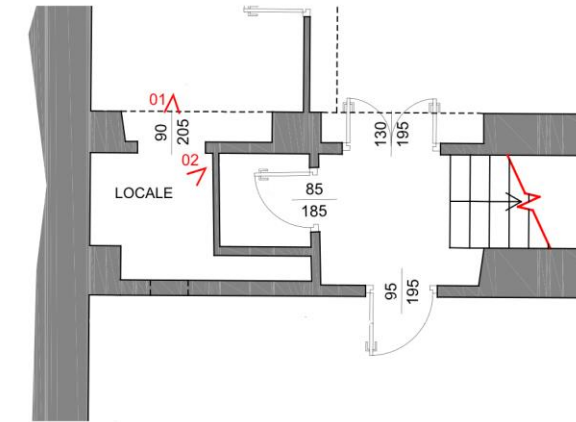
RILIEVO FOTOGRAFICO

SUPERFICIE mq	2,98
Altezza vano m	2,55
Quota pavimento m slm	671,10
Tipologia soffitto	soletta piana in laterocemento
Materiale soffitto	intonaco civile tinteggiato
Materiale paviment	marmette in graniglia e cemento
Materiale pareti	nt. tinteggiato, piastrelle in ceramica
Serramenti estern	non presenti
<input checked="" type="checkbox"/>	Presenza impianti
Tipologia Impianti	impianto elettrico, impianti idraulico (lavandino)
<input checked="" type="checkbox"/>	Presenza degrado
Tipologia degrado	sono presenti evidente tracce di umidità di risalita in corrispondenza delle murature

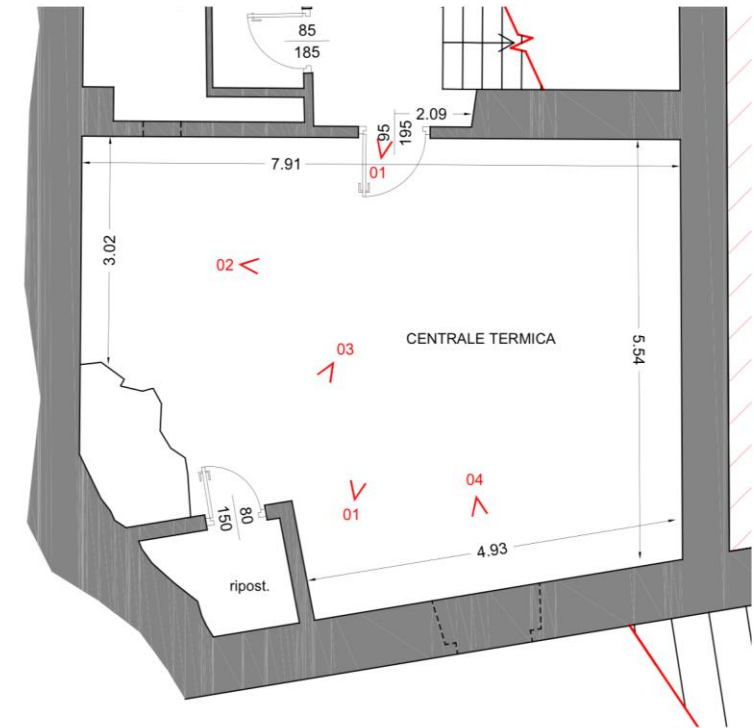
RILIEVO FOTOGRAFICO

SUPERFICIE mq	42,21
Altezza vano m	2,40
Quota pavimento m slm	671,05
Tipologia soffitto	soletta a volterrane
Materiale soffitto	intonaco rustico
Materiale paviment	battuto di cemento
Materiale pareti	intonaco rustico
Serramenti estern	legno e vetro semplice
<input checked="" type="checkbox"/>	Presenza impianti
Tipologia Impianti	Impianto di riscaldamento (centrale termica), impianto elettrico
<input checked="" type="checkbox"/>	Presenza degrado
Tipologia degrado	si tratta di un locale non abitabile, che presenta un importante livello di degrado generico

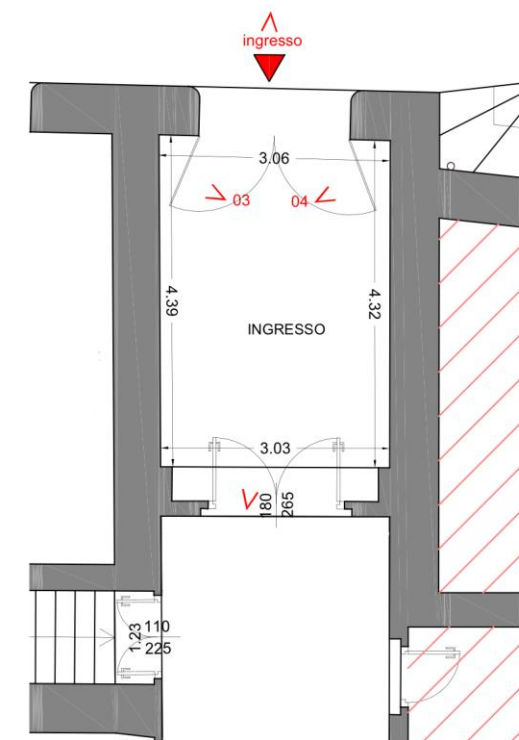
RILIEVO FOTOGRAFICO

SUPERFICIE mq	14,47
Altezza vano m	4,15
Quota pavimento m slm	673,55
Tipologia soffitto	soletta in legno con arelle
Materiale soffitto	intonaco civile tinteggiato
Materiale paviment	marmette decorative in cemento
Materiale pareti	intonaco civile tinteggiato
Serramenti estern	cancello basso in ferro a due ante
<input checked="" type="checkbox"/>	Presenza impianti
Tipologia Impianti	impianto elettrico
<input checked="" type="checkbox"/>	Presenza degrado
Tipologia degrado	la pavimentazione in marmette presenta elementi danneggiati; si evidenziano tracce di umidità di risalita alle pareti

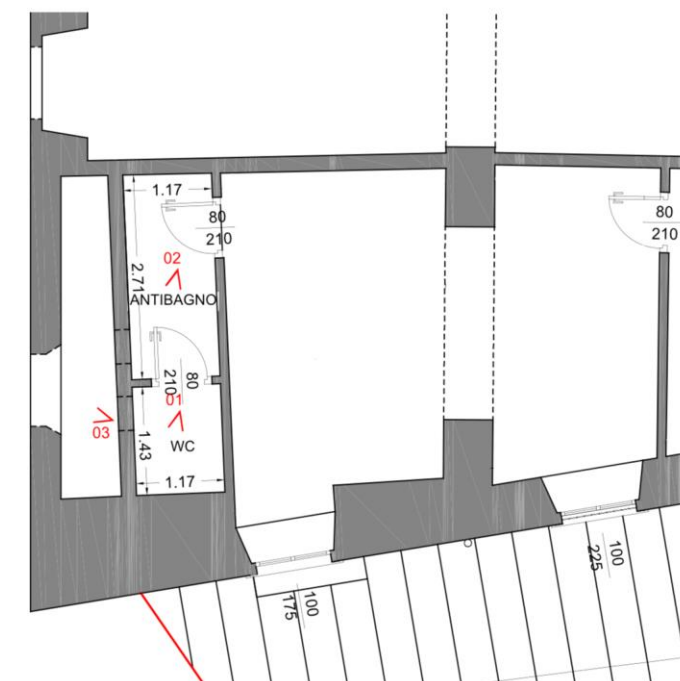
RILIEVO FOTOGRAFICO

SUPERFICIE mq	4,95
Altezza vano m	4,15
Quota pavimento m slm	673,63
Tipologia soffitto	soletta a volterrane
Materiale soffitto	intonaco civile tinteggiato
Materiale paviment	piastrelle in gres
Materiale pareti	t. Tinteggiato, piastrelle in ceramica
Serramenti estern	
<input checked="" type="checkbox"/>	Presenza impianti
Tipologia Impianti	impianto elettrico, impianto idraulico (due lavandini, tazza w.c.)
<input checked="" type="checkbox"/>	Presenza degrado
Tipologia degrado	l'intercapedine presenta evidente tracce di umidità

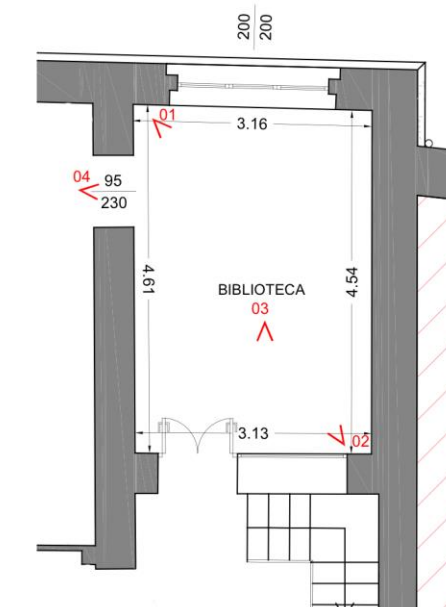
RILIEVO FOTOGRAFICO

SUPERFICIE mq	14,65
Altezza vano m	3,10
Quota pavimento m slm	678,06
Tipologia soffitto	soletta piana in laterocemento
Materiale soffitto	intonaco civile tinteggiato
Materiale paviment	marmette ottagonali in cemento
Materiale pareti	intonaco civile tinteggiato
Serramenti estern	legno e vetro
<input checked="" type="checkbox"/>	Presenza impianti
Tipologia Impianti	impianto elettrico, impianto di riscaldamento (fan coil)
<input checked="" type="checkbox"/>	Presenza degrado
Tipologia degrado	la pavimentazione in marmette ottagonali rosse e crema presenta rappezzi eseguiti in pasta di cemento

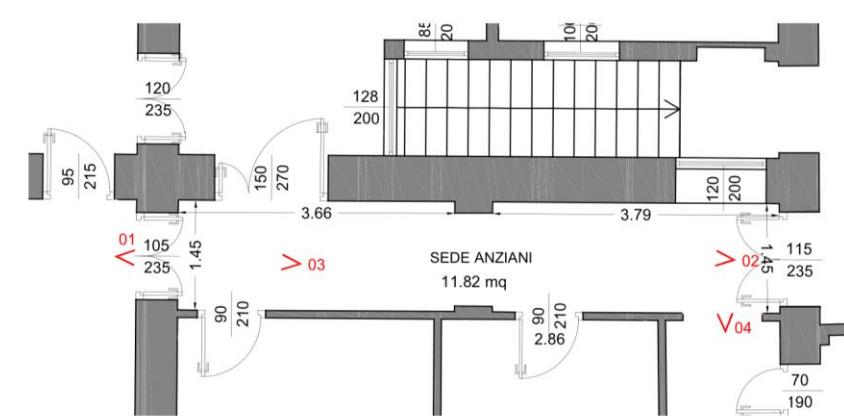
RILIEVO FOTOGRAFICO

SUPERFICIE mq	11,82
Altezza vano m	3,10
Quota pavimento m slm	678,06
Tipologia soffitto	soletta piana in laterocemento
Materiale soffitto	intonaco civile tinteggiato
Materiale paviment	marmette ottagonali in cemento
Materiale pareti	intonaco civile tinteggiato
Serramenti estern	non presenti
<input checked="" type="checkbox"/>	Presenza impianti
Tipologia Impianti	impianto elettrico
<input checked="" type="checkbox"/>	Presenza degrado
Tipologia degrado	presenti rappezzati nella pavimentazione eseguiti per il passaggio impianti e riparati con pasta di cemento

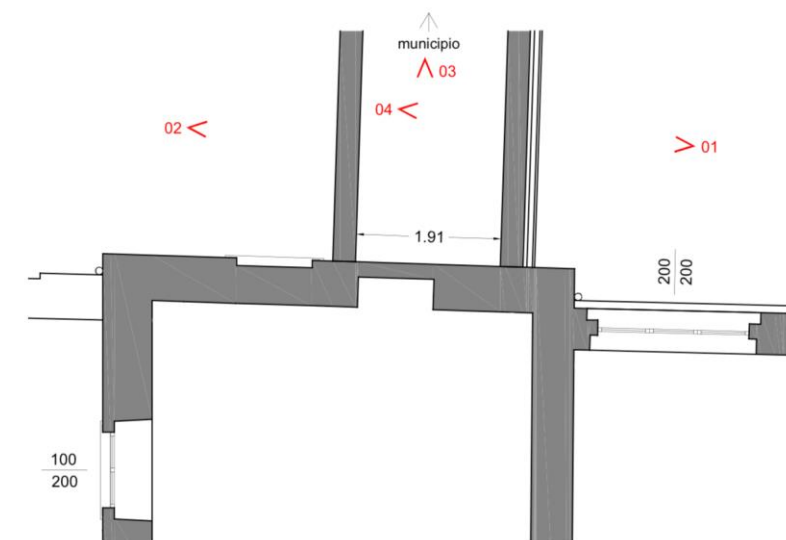
RILIEVO FOTOGRAFICO

il locale, attualmente inutilizzato, presenta segni di degrado dovuti a mancanza di manutenzione

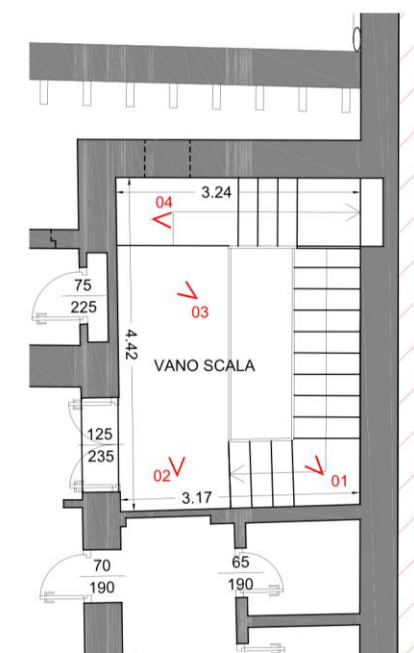
RILIEVO FOTOGRAFICO

SUPERFICIE mq	5,09
Altezza vano m	3,18
Quota pavimento m slm	681,42
Tipologia soffitto	soletta piana in laterocemento
Materiale soffitto	intonaco civile tinteggiato
Materiale paviment	marmette decorative in cemento
Materiale pareti	intonaco civile tinteggiato
Serramenti estern	metallo e vetro
<input checked="" type="checkbox"/>	Presenza impianti
Tipologia Impianti	impianto elettrico
<input checked="" type="checkbox"/>	Presenza degrado
Tipologia degrado	in corrispondenza dell'angolo nord del locale si nota un evidente degrado degli intonaci dovuto a percolazioni di acqua

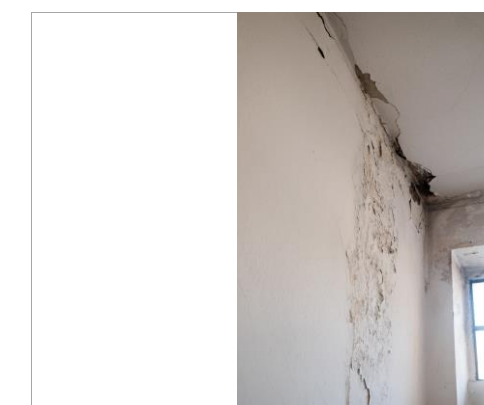
particolare del degrado degli intona

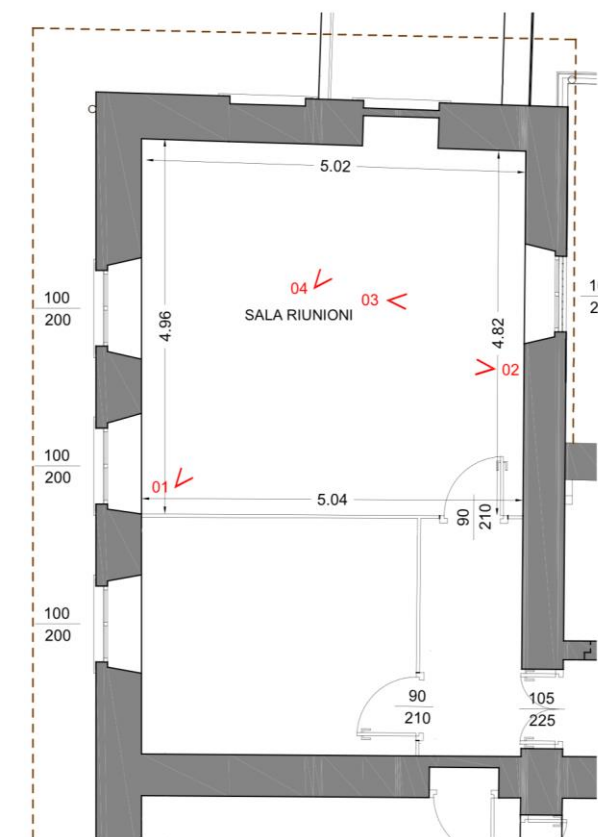
RILIEVO FOTOGRAFICO

SUPERFICIE mq	25,14
Altezza vano m	3,15
Quota pavimento m slm	681,42
Tipologia soffitto	soletta piana in laterocemento
Materiale soffitto	intonaco civile tinteggiato
Materiale paviment	marmette decorative in cemento
Materiale pareti	intonaco civile tinteggiato
Serramenti estern	legno e vetro
<input checked="" type="checkbox"/>	Presenza impianti
Tipologia Impianti	impianto elettrico, impianto di riscaldamento (termosifone)
<input checked="" type="checkbox"/>	Presenza degrado
Tipologia degrado	la non buona tenuta del serramento verso sud est ha causato percolazioni di acqua che hanno danneggiato l'intonaco sottostante

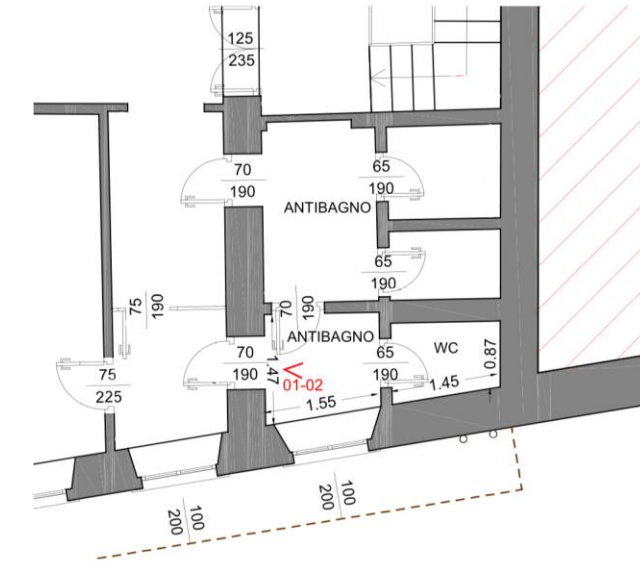
RILIEVO FOTOGRAFICO

SUPERFICIE mq	3,47
Altezza vano m	3,15
Quota pavimento m slm	681,42
Tipologia soffitto	soletta piana in laterocemento
Materiale soffitto	intonaco civile tinteggiato
Materiale paviment	marmette rettangolari in cemento
Materiale pareti	int.tinteggiato piastrelle ceramica
Serramenti estern	legno e vetro
<input checked="" type="checkbox"/>	Presenza impianti
Tipologia Impianti	impianto elettrico, impianto idraulico (lavandino, tazza wc)
<input checked="" type="checkbox"/>	Presenza degrado
Tipologia degrado	il locale appare inutilizzato e manca di manutenzione

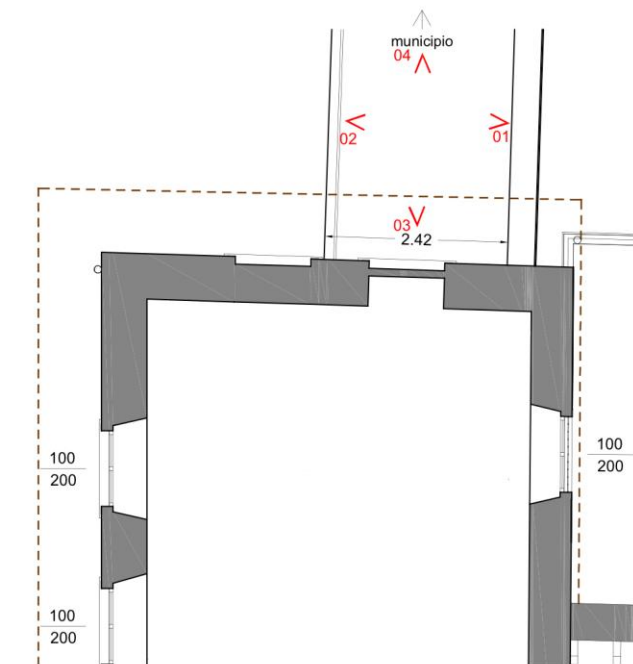
RILIEVO FOTOGRAFICO

sia la pavimentazione che l'intonaco del parapetto in muratura appaiono gravemente degradati
