# RECUPERO E VALORIZZAZIONE PALAZZO DI PROPRIETA' COMUNALE IN PIAZZA FRANZINI

## PROGETTO DEFINITIVO

FASCICOLO  <b>A3</b>	OGGETTO - RELAZIONE INTERPRETATIVA DEI RISULTATI, A SEGUITO DI INDAGINE STRATIGRAFICA ESEGUITA SU ALCUNE PARETI E SU ALCUNI SOFFITTI DELL'EDIFICIO IN OGGETTO	DATA 02/02/2022
		SCALA -
		CODICE DI RIFERIMENTO 13-185g

Relazione interpretativa dei risultati, a seguito di indagine stratigrafica eseguita su alcune pareti e su alcuni soffitti dell'edificio in oggetto.

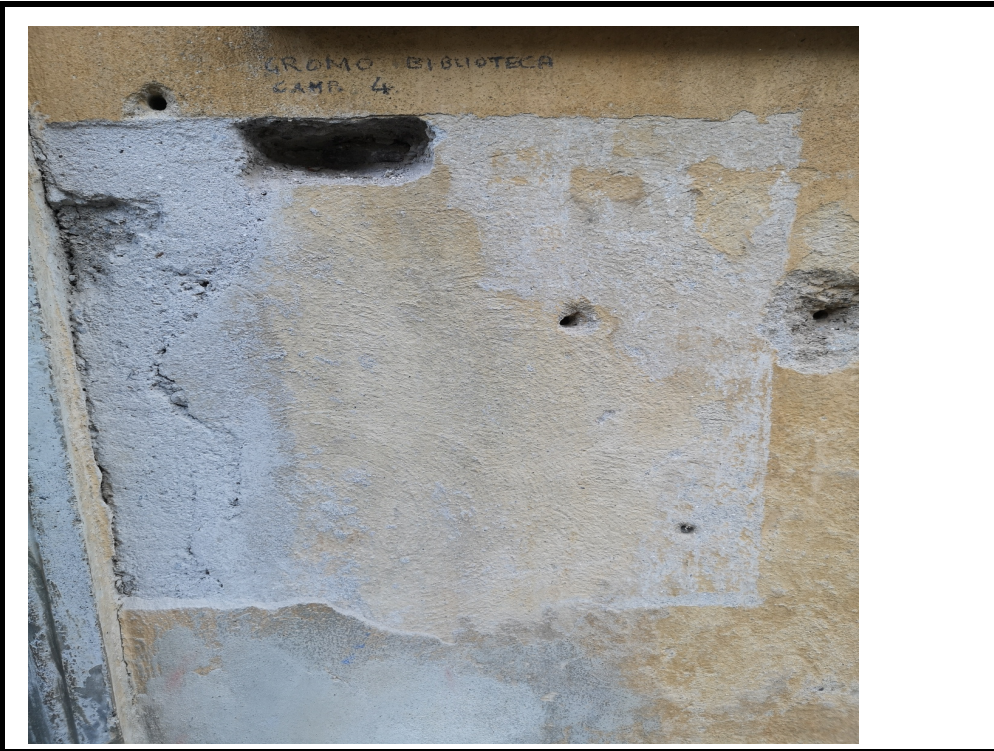
**SCHEDA CAMPIONI MATERICI / X / DI PRELIEVO / / STRATIGRAFICA // N°1 N° 4P.I° data 02/02/2022**

descrizione tipologica	descrizione materica	osservazioni:
1		Nella campionatura eseguita si può notare la differenza materica dell'intonaco dichiarano l'inserimento a posteriori dei contorni eseguiti in pietra artificiale
2		
3		
4		
5		
6		
7

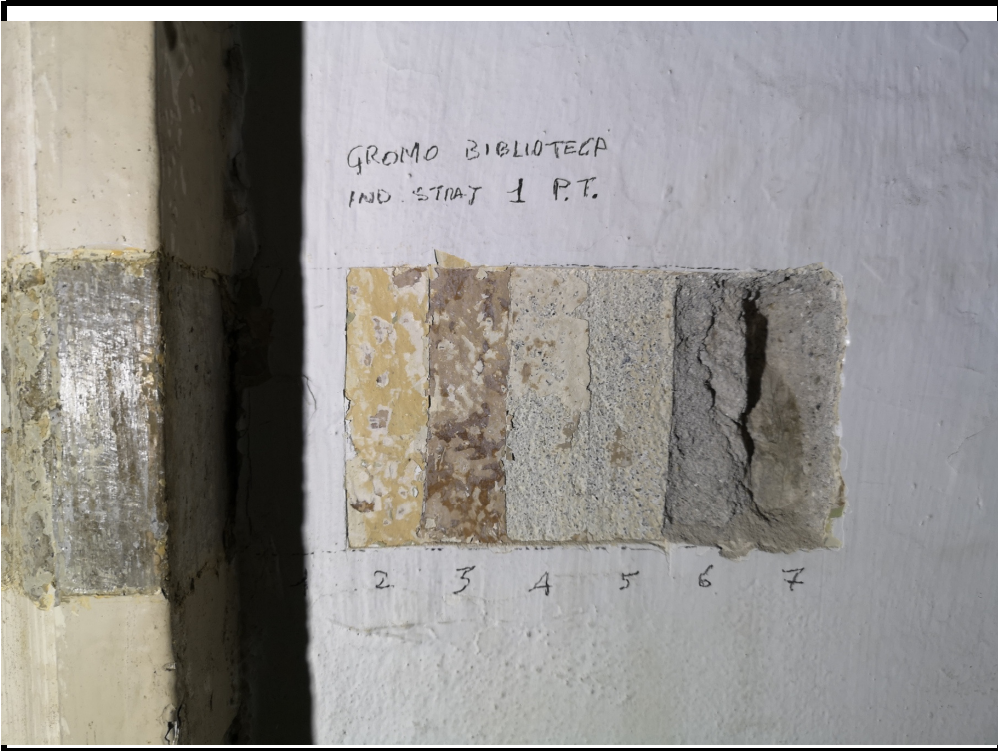
**SCHEDA CAMPIONI MATERICI /\_\_\_/ DI PRELIEVO /\_\_\_/ STRATIGRAFICA /X/ N°1N° 1 data 02/02/2022**

**note:**  
L'indagine stratigrafica ha messo in evidenza l'assenza di decorazioni

descrizione tipologica
1 Pittura bianca
2 Pittura gialla
3 Pittura marrone
4 Pittura grigio verde
5 Strato di intonachino
6 Intonaco superficiale
7 Intonaco in profondità

descrizione materica
Calce con legante acrilico
Calce con legante acrilico
Calce con legante acrilico e pigmento
Calce aerea e pigmento
Calce aerea e aggregati selezionati
Calce idraulica con aggregati
Calce idraulica con aggregati

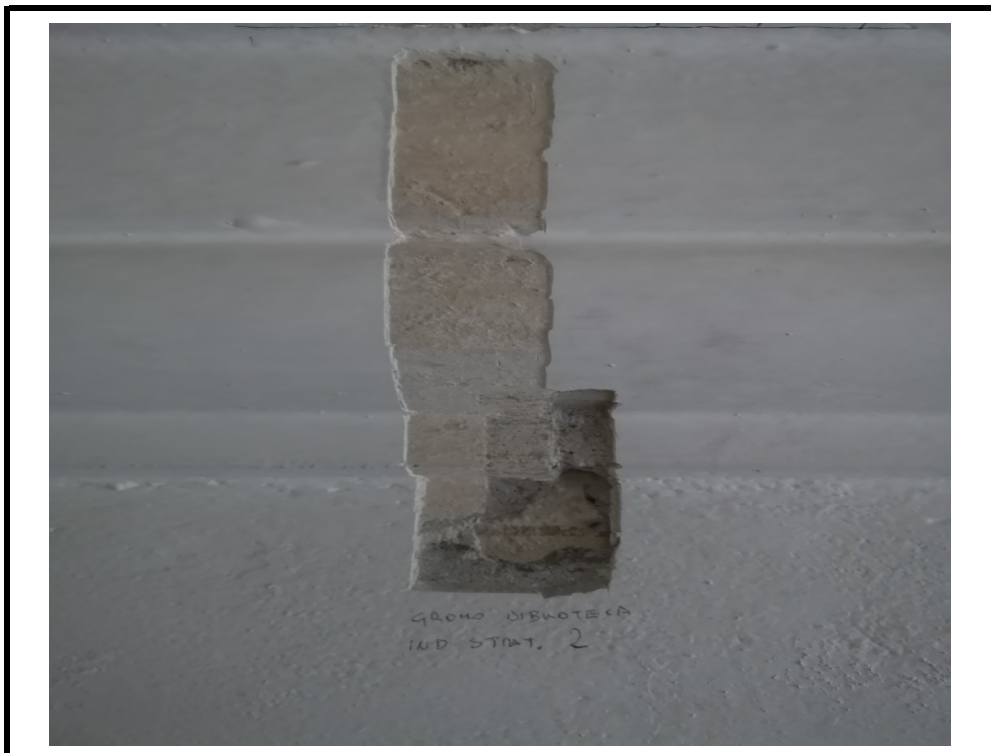
**SCHEDA CAMPIONI MATERICI /\_/ DI PRELIEVO /\_/ STRATIGRAFICA /X/ N°1 N° 2 P.I data 02/02/2022**

**note:**  
 L'indagine stratigrafica ha messo in evidenza l'assenza di decorazioni, rifacimenti e sovrapposizioni su intonaci preesistenti.

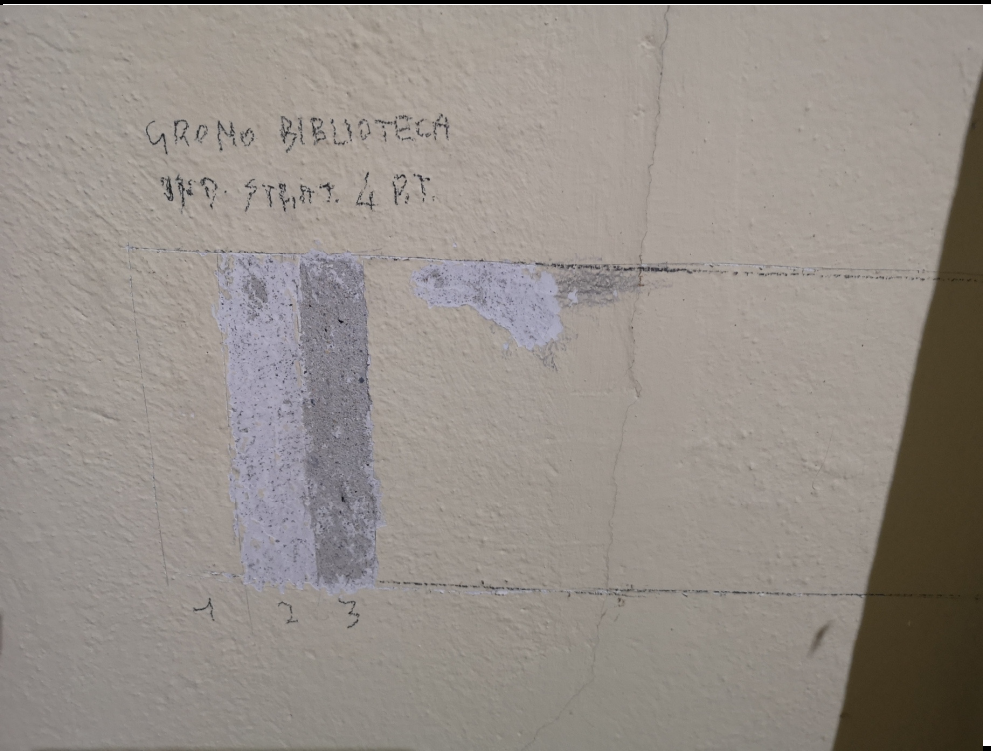
**SCHEDA CAMPIONI MATERICI / \_ / DI PRELIEVO / \_ / STRATIGRAFICA / X / N°1 N° 4 data 02/02/2022**

**note:**  
 L'indagine stratigrafica ha messo in evidenza l'assenza di decorazioni

1 Pittura beige
2 Pittura bianca
3 Intonachino

Calce con legante acrilico
Calce con legante acrilico
Calce idraulica con aggregati

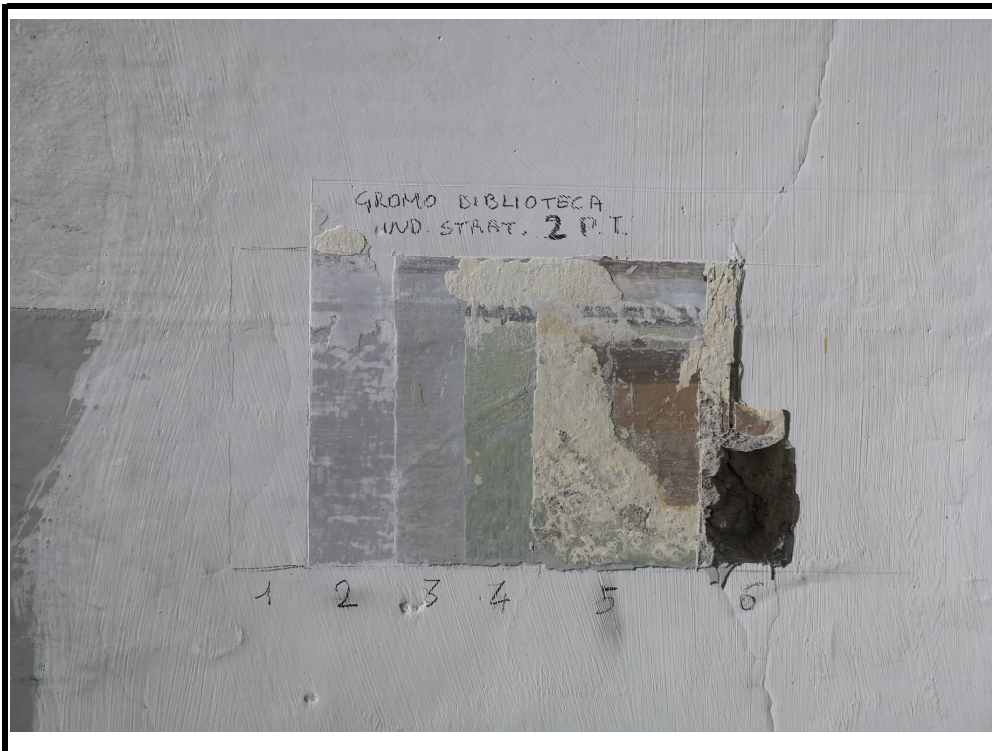
**SCHEDA CAMPIONI MATERICI /\_/ DI PRELIEVO /\_/ STRATIGRAFICA /X/ N°1N° 2 data 02/02/2022**

**note:**  
 L'indagine stratigrafica ha messo in evidenza la presenza di decorazioni probabilmente una zoccolatura

1 Pittura bianca
2 Pittura grigia
3 Pittura grigio intenso
4 Pittura verde
5 Decorazione
6 Struttura muraria

Calce con legante acrilico
Calce con legante acrilico
Calce con legante acrilico e pigmento
Calce aerea e pigmento
Calce aerea e pigmenti
Muratura mista sassi-mattoni
