RECUPERO E VALORIZZAZIONE PALAZZO DI PROPRIETA' COMUNALE IN PIAZZA FRANZINI

PROGETTO DEFINITIVO

FASCICOLO A1	OGGETTO - RELAZIONE STORICA - RELAZIONE ILLUSTRATIVA, DESCRITTIVA, TECNICA E GENERALE, - STUDIO DI FATTIBILITÀ AMBIENTALE E PAESISTICA - PRIME INDICAZIONI E DISPOSIZIONI PER LA STESURA DEI PIANI DI SICUREZZA	DATA 02/02/2022
		SCALA -
		CODICE DI RIFERIMENTO 13-185g

**ANALISI STORICA CONOSCITIVA,
RILIEVO MATERICO E DEL DEGRADO**

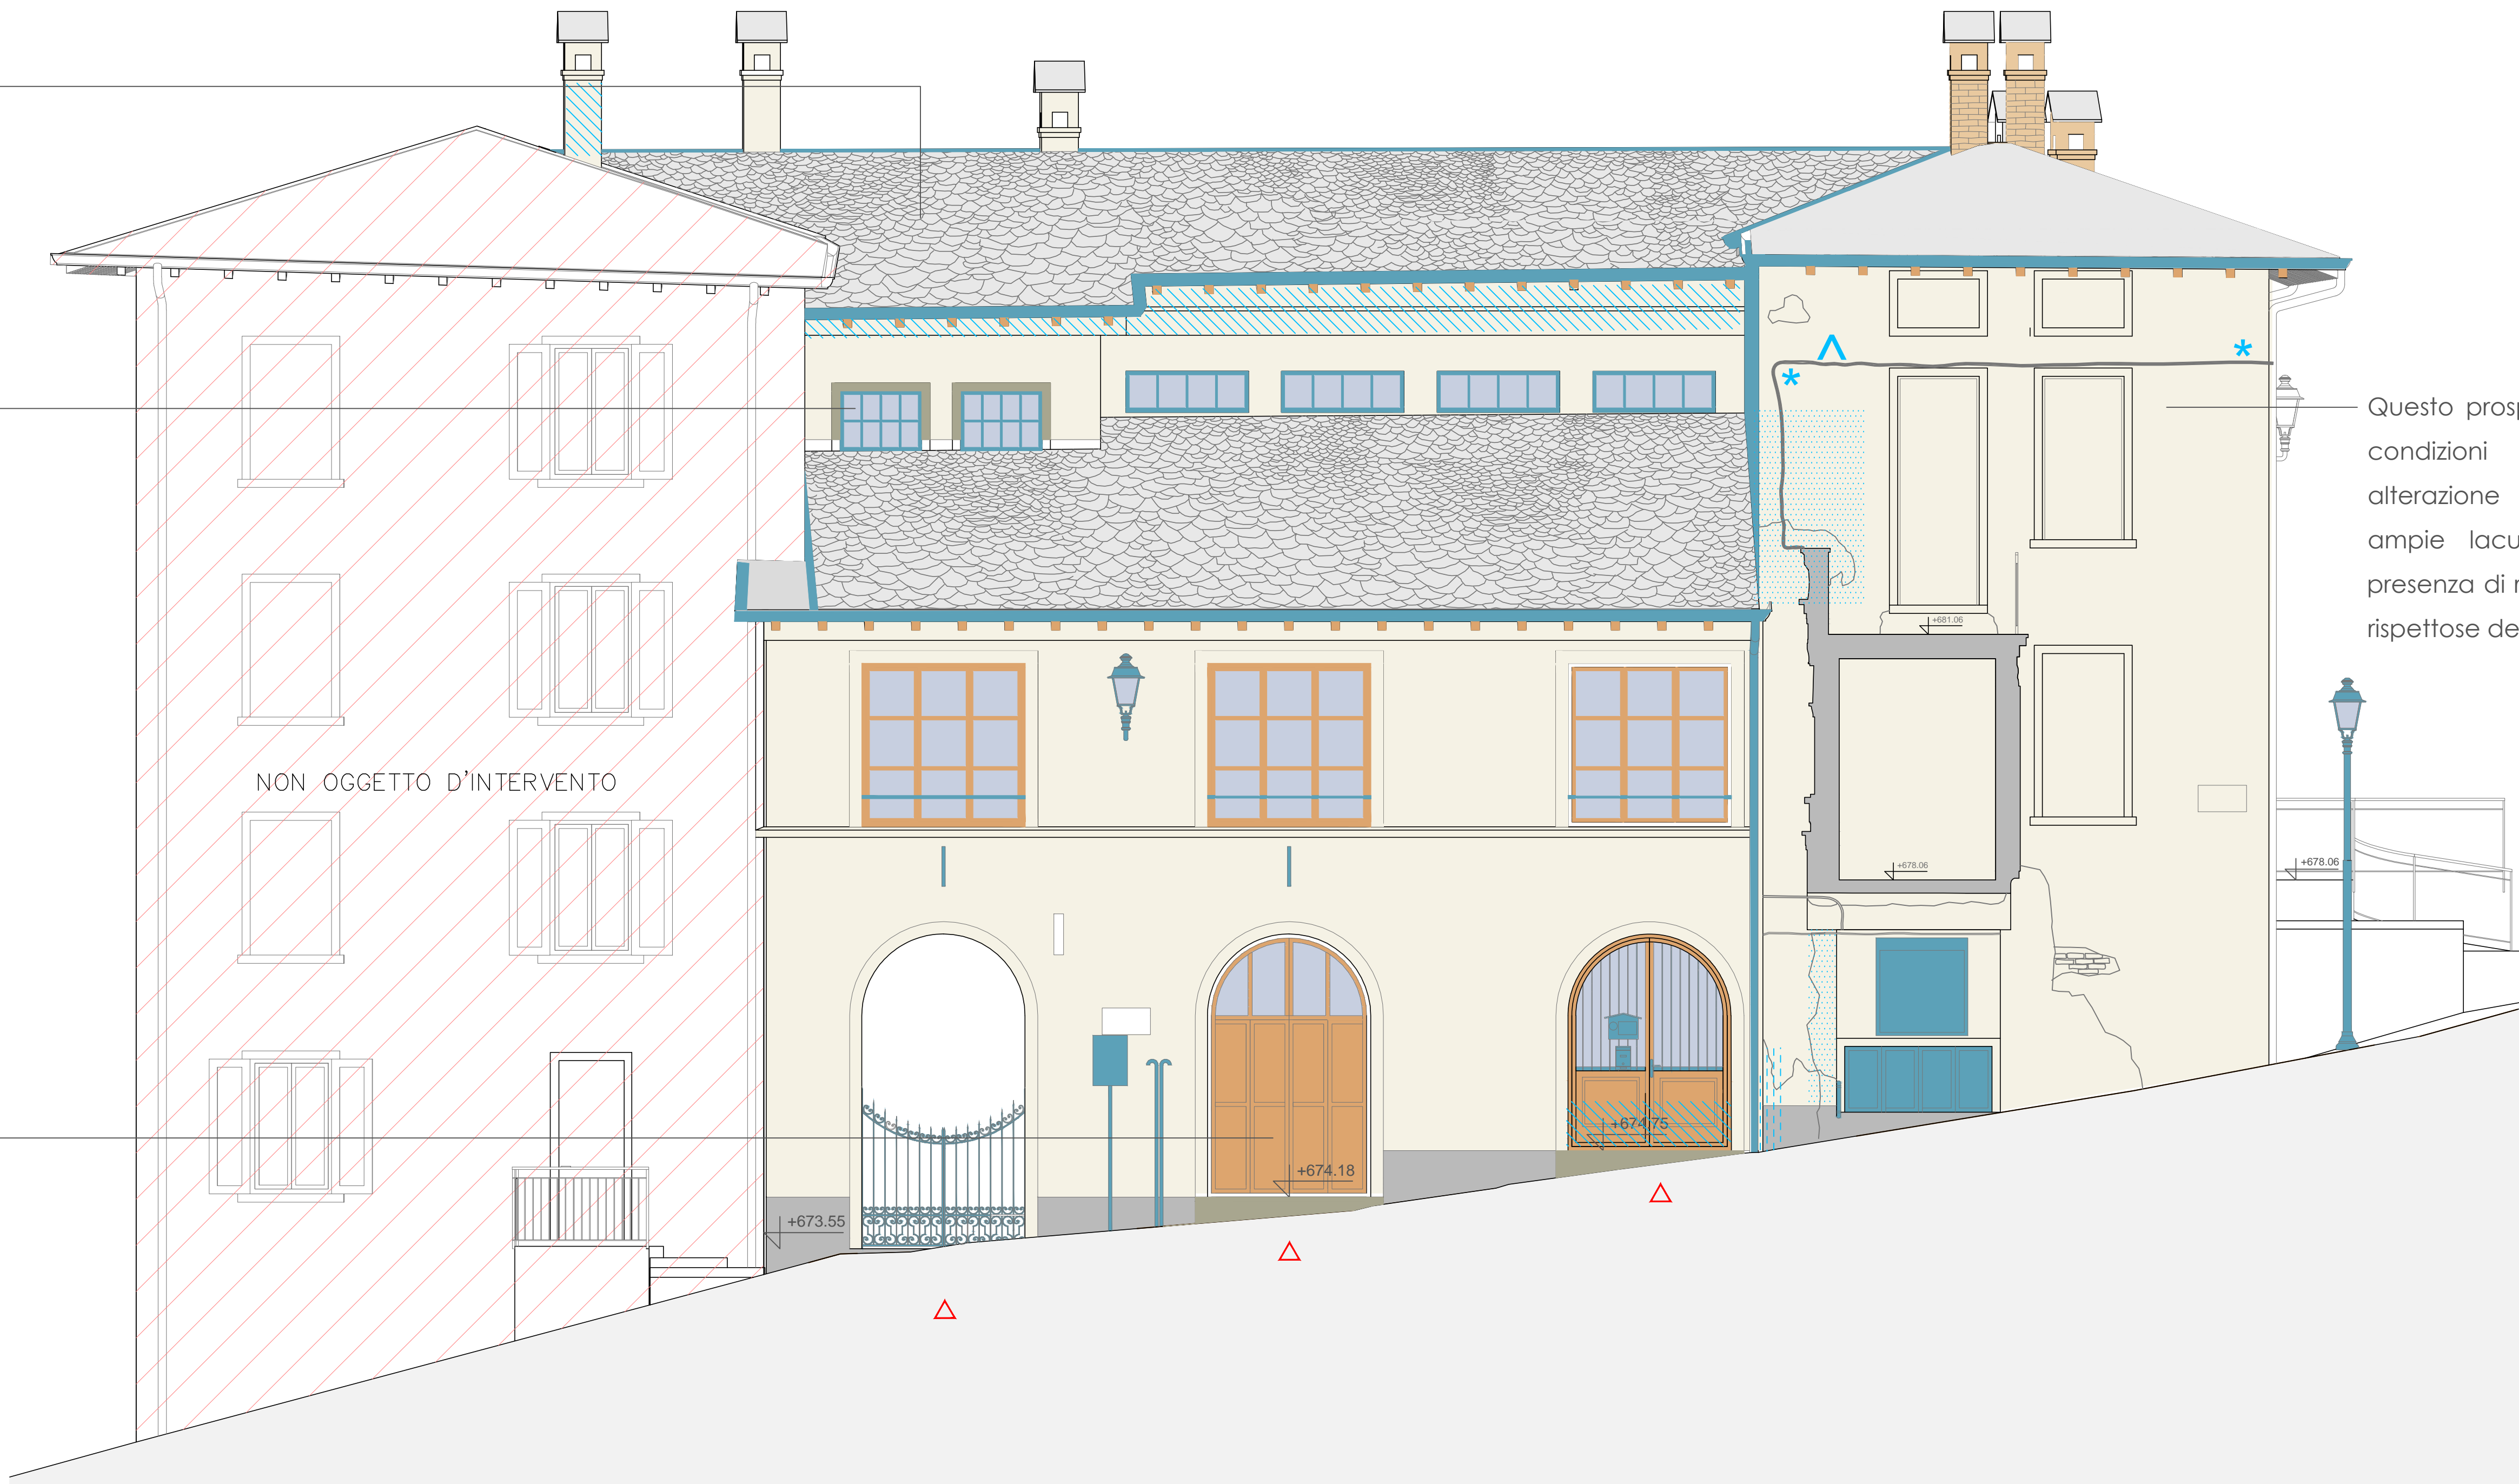
Risulta in pessimo stato di conservazione la fascia sottogronda ove si riscontra un degrado materico diffuso caratterizzato da depositi superficiali, percolazione d'acqua, macchie, fessure e disgregazione della cornice; in questa porzione i serramenti paiono essere più vetusti ed in peggiori condizioni rispetto a quelli sottostanti.

Il prospetto è intonacato e tinteggiato nella tonalità del grigio chiaro con una fascia di colore giallo sugli archi di ingresso e una zoccolatura in strotolato di cemento. In particolare questo prospetto, per quanto non manifesti importanti degradi materici, è caratterizzato da una finitura superficiale non rispettosa dell'edificio storico. Si segnala anche il discreto stato di conservazione dei serramenti in legno e vetro.

Questo prospetto manifesta degradi importanti; si rilevano infatti importanti alterazioni cromatiche delle finiture, depositi di sporco e percolazioni d'acqua, interventi di tamponamento di originari varchi, fessure, distacchi e lacune di intonaco. In generale la zoccolatura in strotolato di cemento rivela degradi ascrivibili all'umidità di risalita. Anche le cornici delle aperture sono molto ammalorate ed i serramenti lignei non sono a tenuta d'aria.

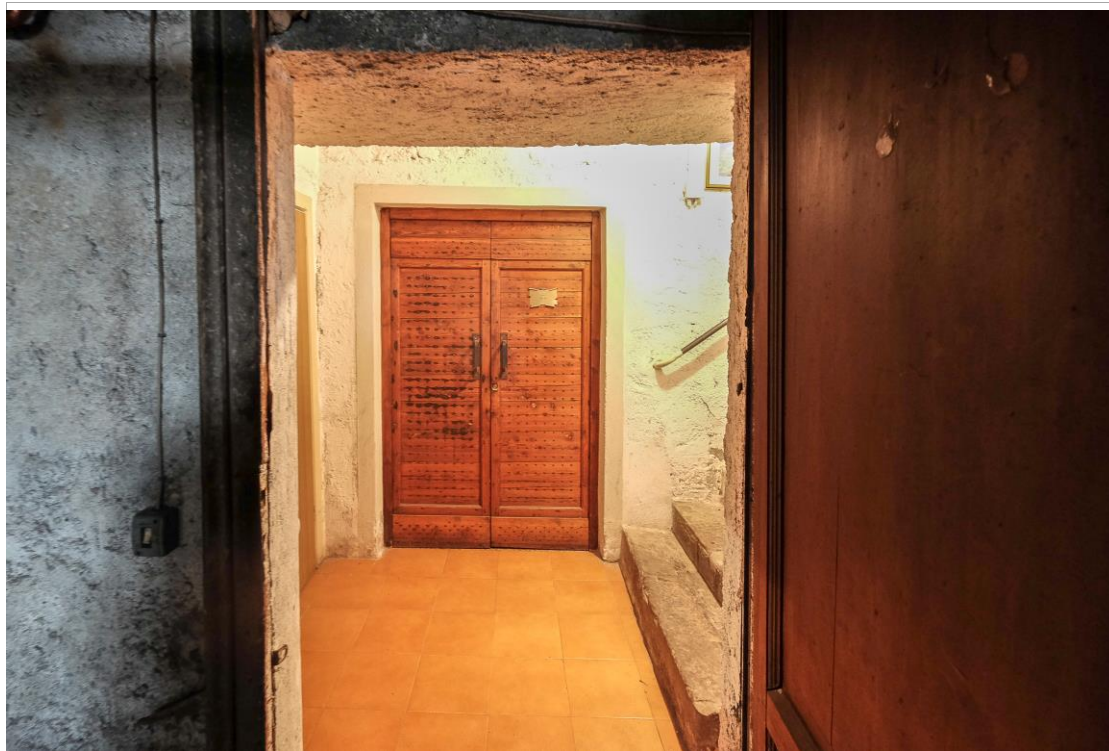
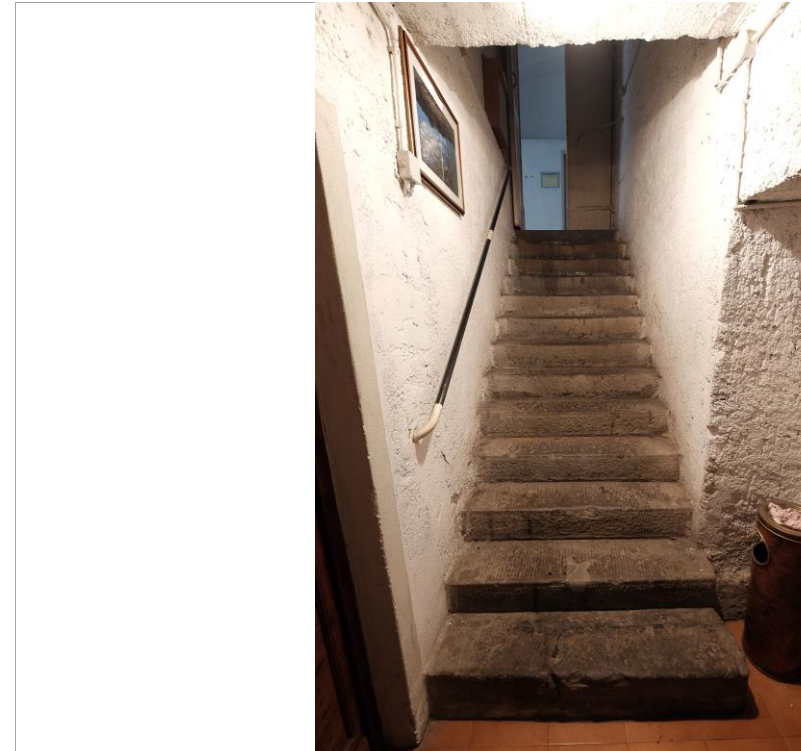
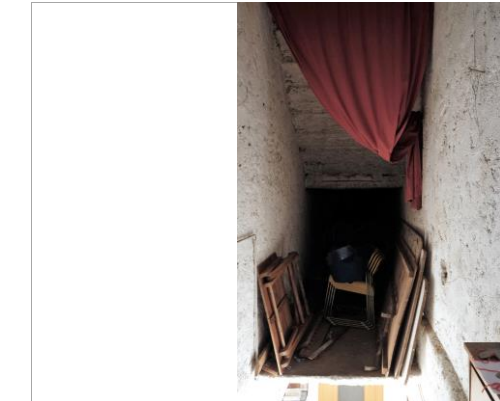
PIANO **INTERRATO** VANO **01**

Note il locale presenta una scala con gradini in pietra arenaria e corrimano tubolare in ferro che conduce al livello superiore; la porta verso il locale 02 è in legno decorato

SUPERFICIE mq	3,19
Altezza vano m	2,60
Quota pavimento m slm	671,10
Tipologia soffitto	solaio piano
Materiale soffitto	intonaco rustico
Materiale paviment	piastrelle ceramica
Materiale pareti	int. rustico e piastrelle ceramica
Serramenti estern	non presenti
<input checked="" type="checkbox"/>	Presenza impianti
Tipologia Impianti	Impianto idrico (lavandino), impianto elettrico
<input checked="" type="checkbox"/>	Presenza degrado
Tipologia degrado	si tratta di un vano scale che presenta un discreto livello di degrado generico

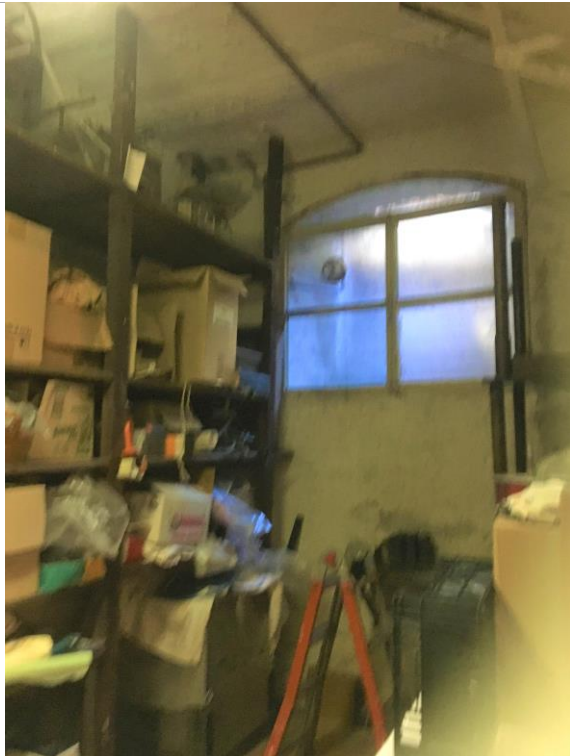
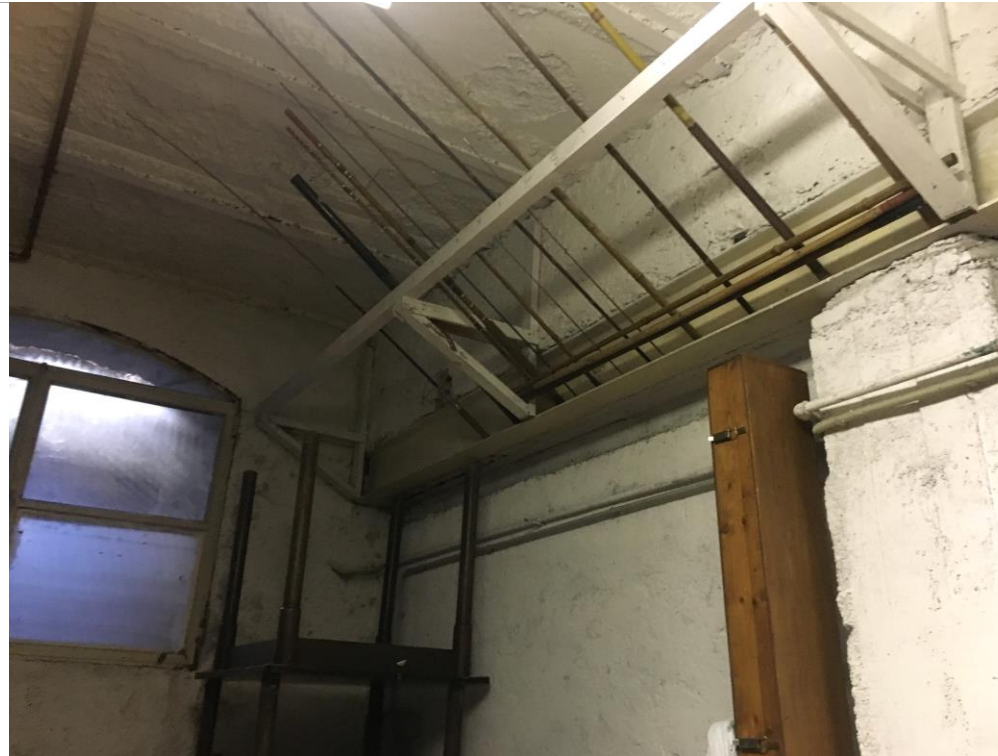
PIANO **INTERRATO** VANO **03**

Note locale interrato che prende luce ed aria da una bocca di lupo. In corrispondenza della parete che lo separa dal locale n.02 è stata posata una putrella metallica di rinforzo

SUPERFICIE mq	16,48
Altezza vano m	3,50
Quota pavimento m slm	671,10
Tipologia soffitto	soffitto a volte
Materiale soffitto	intonaco civile tinteggiato
Materiale pavimento	piastrelle di gres
Materiale pareti	intonaco civile tinteggiato
Serramenti esterni	legno e vetro
<input checked="" type="checkbox"/>	Presenza impianti
Tipologia Impianti	impianto elettrico
<input checked="" type="checkbox"/>	Presenza degrado
Tipologia degrado	sono presenti evidenti tracce di umidità di risalita in corrispondenza delle murature

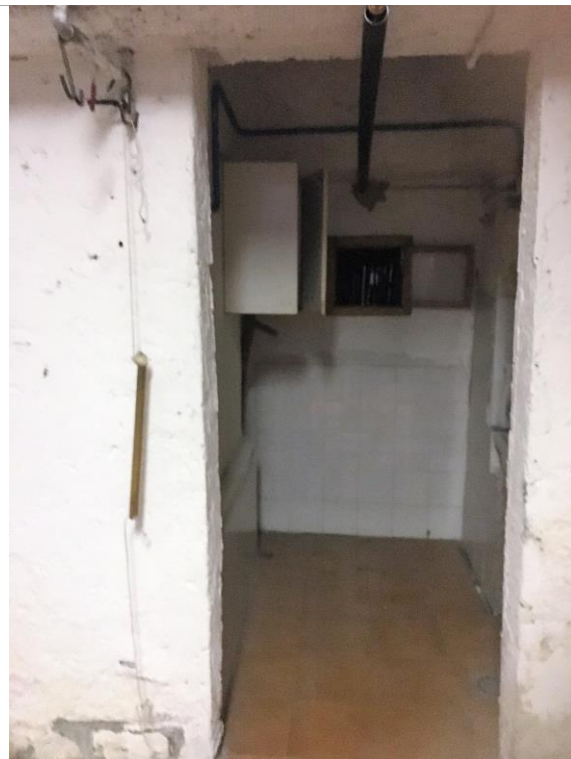
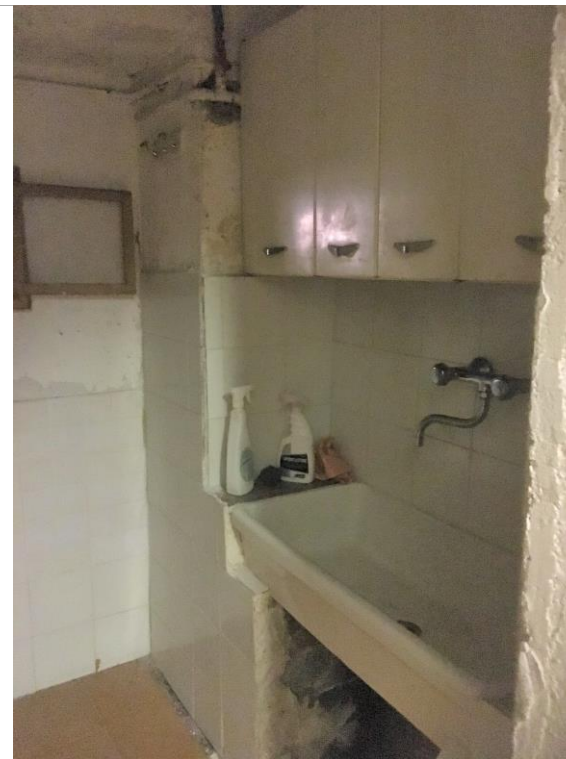
PIANO **INTERRATO** VANO **05**

SUPERFICIE mq	2,98
Altezza vano m	2,55
Quota pavimento m slm	671,10
Tipologia soffitto	soletta piana in laterocemento
Materiale soffitto	intonaco civile tinteggiato
Materiale paviment	marmette in graniglia e cemento
Materiale pareti	nt. tinteggiato, piastrelle in ceramica
Serramenti estern	non presenti
<input checked="" type="checkbox"/>	Presenza impianti
Tipologia Impianti	impianto elettrico, impianti idraulico (lavandino)
<input checked="" type="checkbox"/>	Presenza degrado
Tipologia degrado	sono presenti evidente tracce di umidità di risalita in corrispondenza delle murature

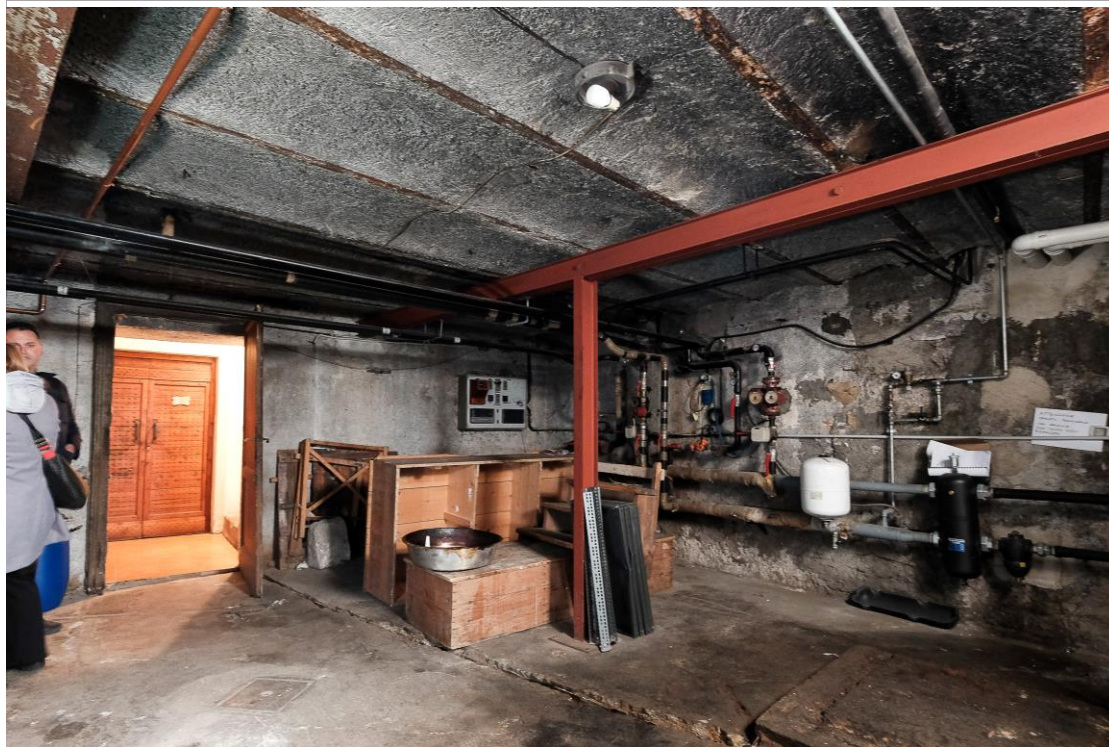
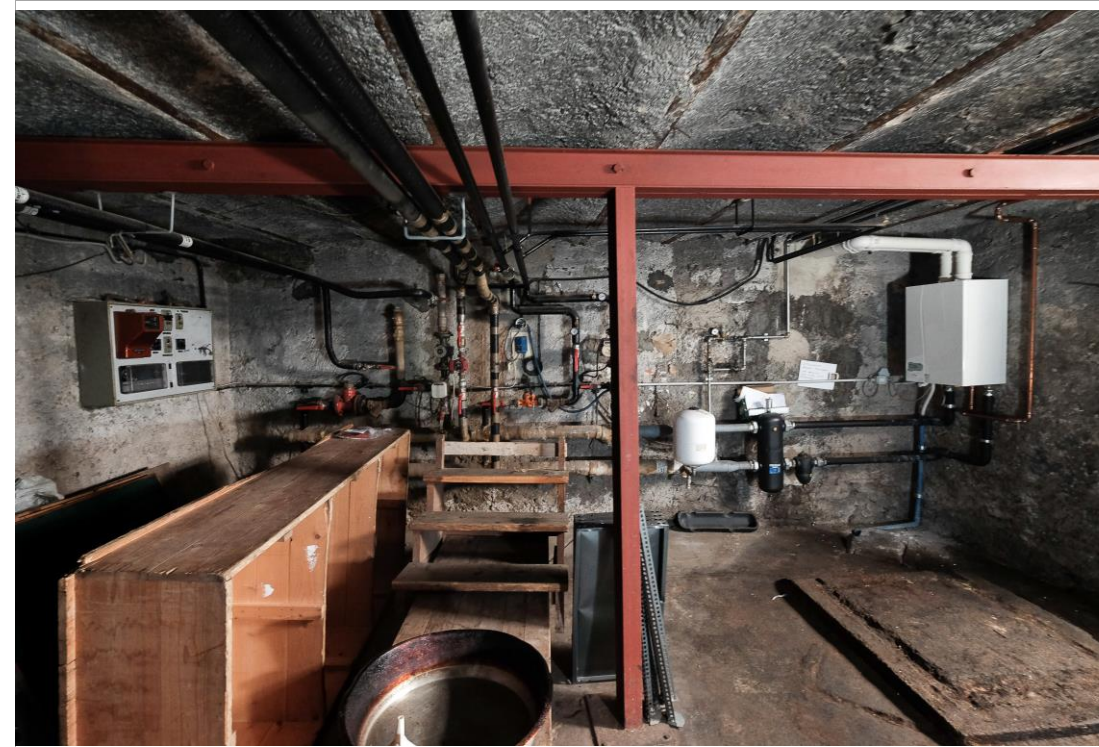
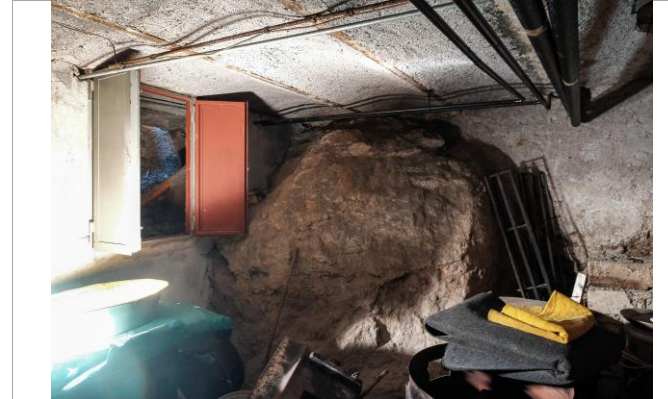
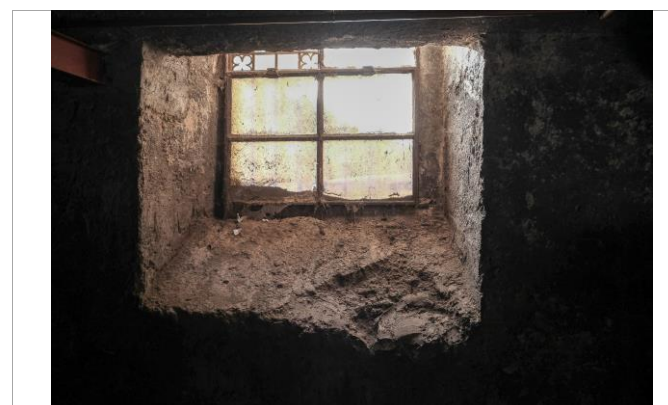
PIANO **INTERRATO** VANO **06**

Note presenza di strutture metalliche di consolidamento del plafone (travi e colonne); presenza a terra di residui di precedenti basamenti in cls per impianti dismessi. Al locale è annesso un piccolo vano parzialmente scavato nella roccia.

SUPERFICIE mq	42,21
Altezza vano m	2,40
Quota pavimento m slm	671,05
Tipologia soffitto	soletta a volterrane
Materiale soffitto	intonaco rustico
Materiale paviment	battuto di cemento
Materiale pareti	intonaco rustico
Serramenti estern	legno e vetro semplice
<input checked="" type="checkbox"/>	Presenza impianti
Tipologia Impianti	Impianto di riscaldamento (centrale termica), impianto elettrico
<input checked="" type="checkbox"/>	Presenza degrado
Tipologia degrado	si tratta di un locale non abitabile, che presenta un importante livello di degrado generico

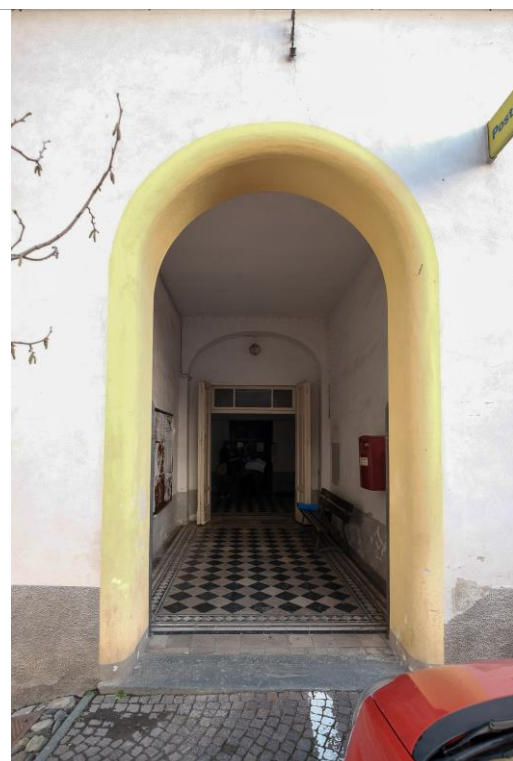
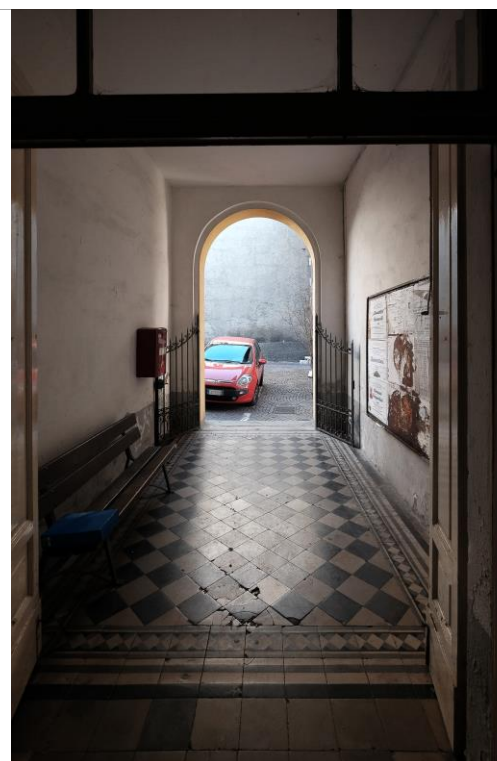
PIANO **TERRA** VANO **03**

SUPERFICIE mq	14,47
Altezza vano m	4,15
Quota pavimento m slm	673,55
Tipologia soffitto	soletta in legno con arelle
Materiale soffitto	intonaco civile tinteggiato
Materiale paviment	marmette decorative in cemento
Materiale pareti	intonaco civile tinteggiato
Serramenti estern	cancello basso in ferro a due ante
<input checked="" type="checkbox"/>	Presenza impianti
Tipologia Impianti	impianto elettrico
<input checked="" type="checkbox"/>	Presenza degrado
Tipologia degrado	la pavimentazione in marmette presenta elementi danneggiati; si evidenziano tracce di umidità di risalita alle pareti

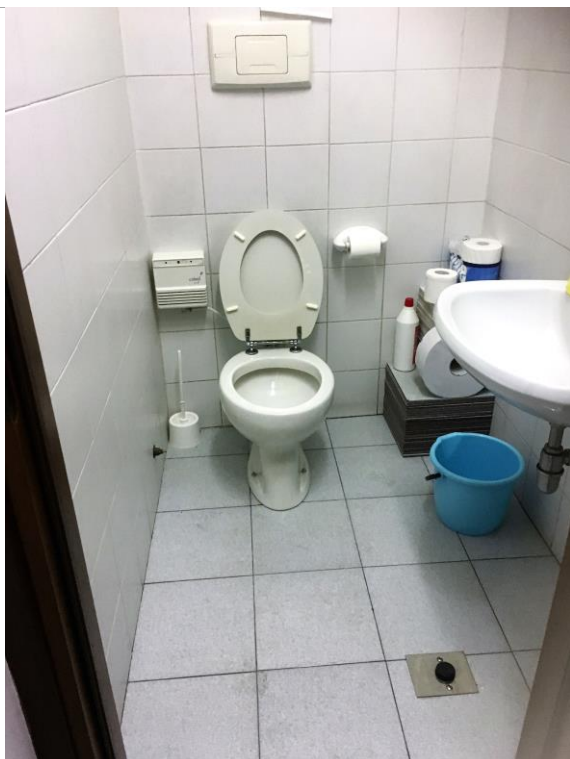
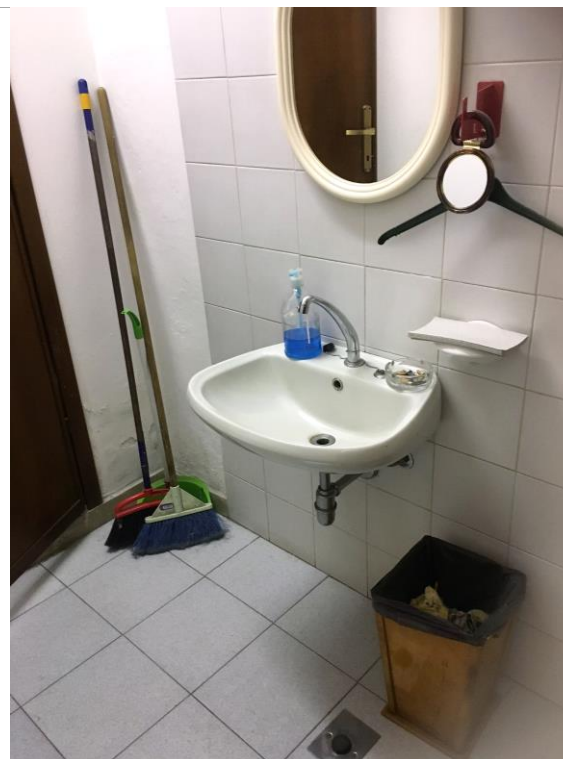
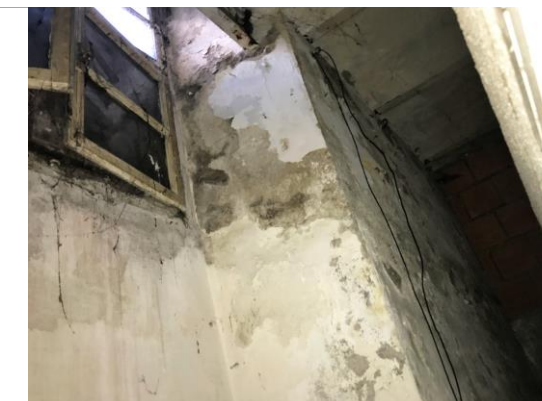
PIANO **TERRA** VANO **09**

SUPERFICIE mq	4,95
Altezza vano m	4,15
Quota pavimento m slm	673,63
Tipologia soffitto	soletta a volterrane
Materiale soffitto	intonaco civile tinteggiato
Materiale paviment	piastrelle in gres
Materiale pareti	t. Tinteggiato, piastrelle in ceramica
Serramenti estern	
<input checked="" type="checkbox"/>	Presenza impianti
Tipologia Impianti	impianto elettrico, impianto idraulico (due lavandini, tazza w.c.)
<input checked="" type="checkbox"/>	Presenza degrado
Tipologia degrado	l'intercapedine presenta evidente tracce di umidità

l'intercapedine e la sua finestra

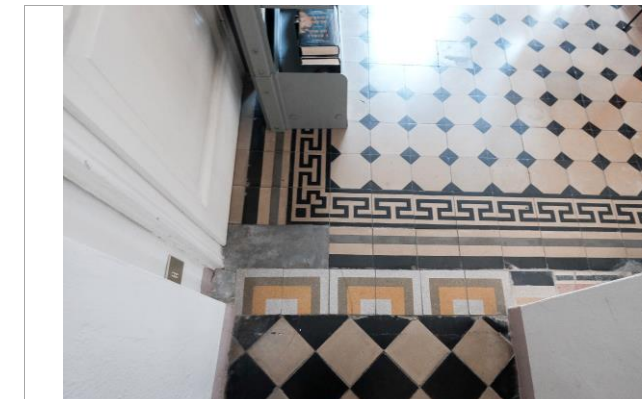
SUPERFICIE mq	40,70
Altezza vano m	3,10
Quota pavimento m slm	678,06
Tipologia soffitto	soletta piana in laterocemento
Materiale soffitto	intonaco civile tinteggiato
Materiale paviment	marmette decorative in cemento
Materiale pareti	intonaco civile tinteggiato
Serramenti estern	legno e vetro
<input checked="" type="checkbox"/>	Presenza impianti
Tipologia Impianti	impianto elettrico, impianto di riscaldamento (fan coil)
<input checked="" type="checkbox"/>	Presenza degrado
Tipologia degrado	la pavimentazione in marmette decorative presenta rappezzi incongrui

rappezzi nella pavimentazione

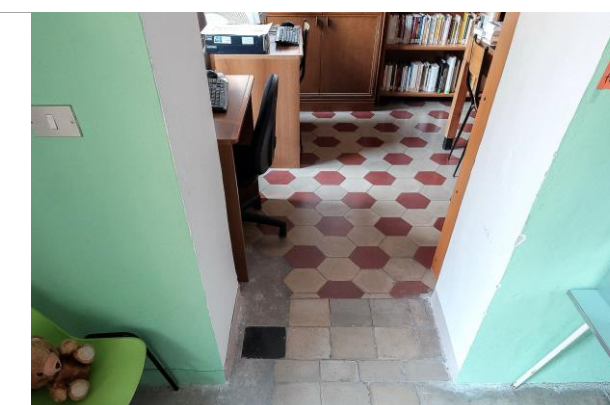
SUPERFICIE mq	14,65
Altezza vano m	3,10
Quota pavimento m slm	678,06
Tipologia soffitto	soletta piana in laterocemento
Materiale soffitto	intonaco civile tinteggiato
Materiale paviment	marmette ottagonali in cemento
Materiale pareti	intonaco civile tinteggiato
Serramenti estern	legno e vetro
<input checked="" type="checkbox"/>	Presenza impianti
Tipologia Impianti	impianto elettrico, impianto di riscaldamento (fan coil)
<input checked="" type="checkbox"/>	Presenza degrado
Tipologia degrado	la pavimentazione in marmette ottagonali rosse e crema presenta rappezzi eseguiti in pasta di cemento

particolare pavimentazione

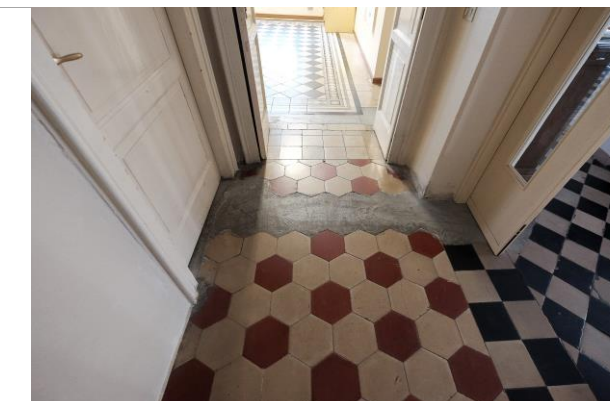
SUPERFICIE mq	11,82
Altezza vano m	3,10
Quota pavimento m slm	678,06
Tipologia soffitto	soletta piana in laterocemento
Materiale soffitto	intonaco civile tinteggiato
Materiale paviment	marmette ottagonali in cemento
Materiale pareti	intonaco civile tinteggiato
Serramenti estern	non presenti
<input checked="" type="checkbox"/>	Presenza impianti
Tipologia Impianti	impianto elettrico
<input checked="" type="checkbox"/>	Presenza degrado
Tipologia degrado	presenti rappezzati nella pavimentazione eseguiti per il passaggio impianti e riparati con pasta di cemento

rappezzati nella pavimentazione

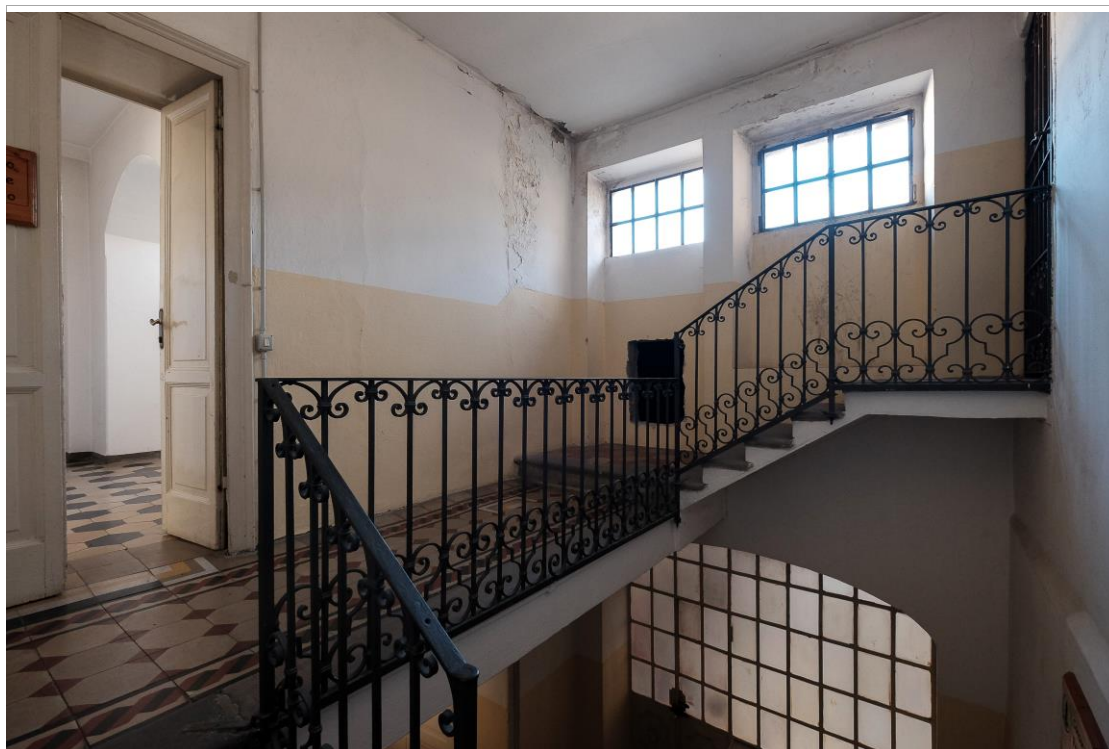
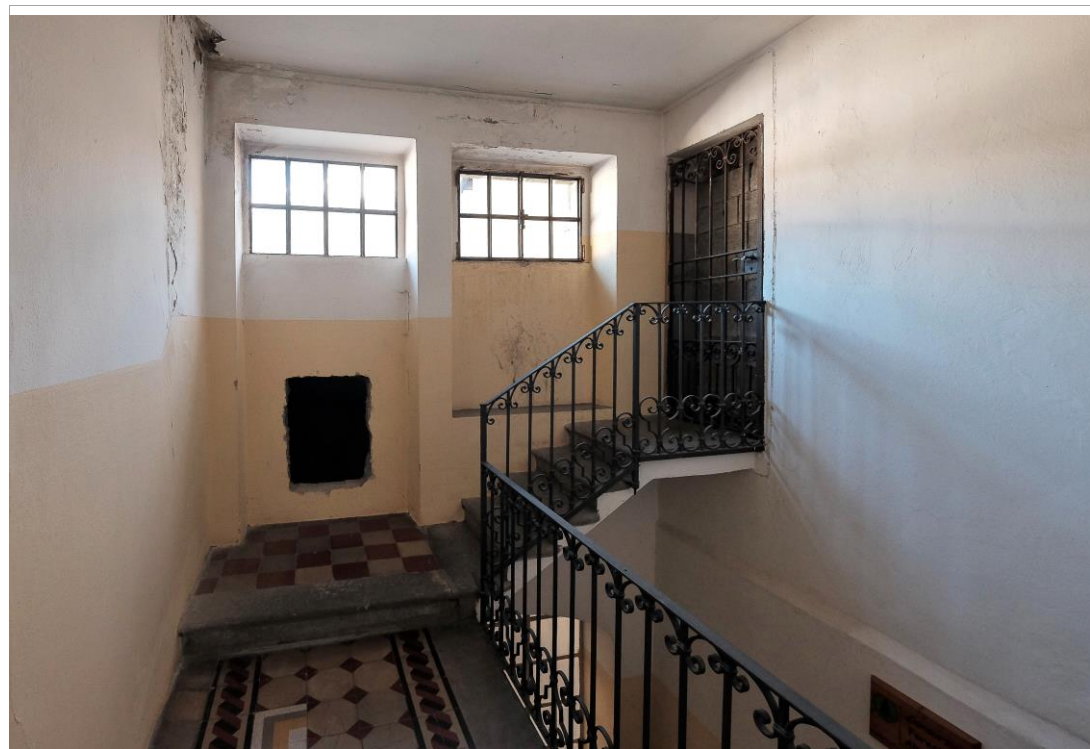
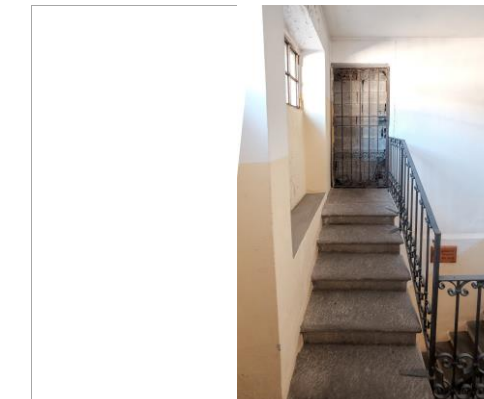
PIANO **SECONDO** VANO **01**

SUPERFICIE mq	5,09
Altezza vano m	3,18
Quota pavimento m slm	681,42
Tipologia soffitto	soletta piana in laterocemento
Materiale soffitto	intonaco civile tinteggiato
Materiale paviment	marmette decorative in cemento
Materiale pareti	intonaco civile tinteggiato
Serramenti estern	metallo e vetro
<input checked="" type="checkbox"/>	Presenza impianti
Tipologia Impianti	impianto elettrico
<input checked="" type="checkbox"/>	Presenza degrado
Tipologia degrado	in corrispondenza dell'angolo nord del locale si nota un evidente degrado degli intonaci dovuto a percolazioni di acqua

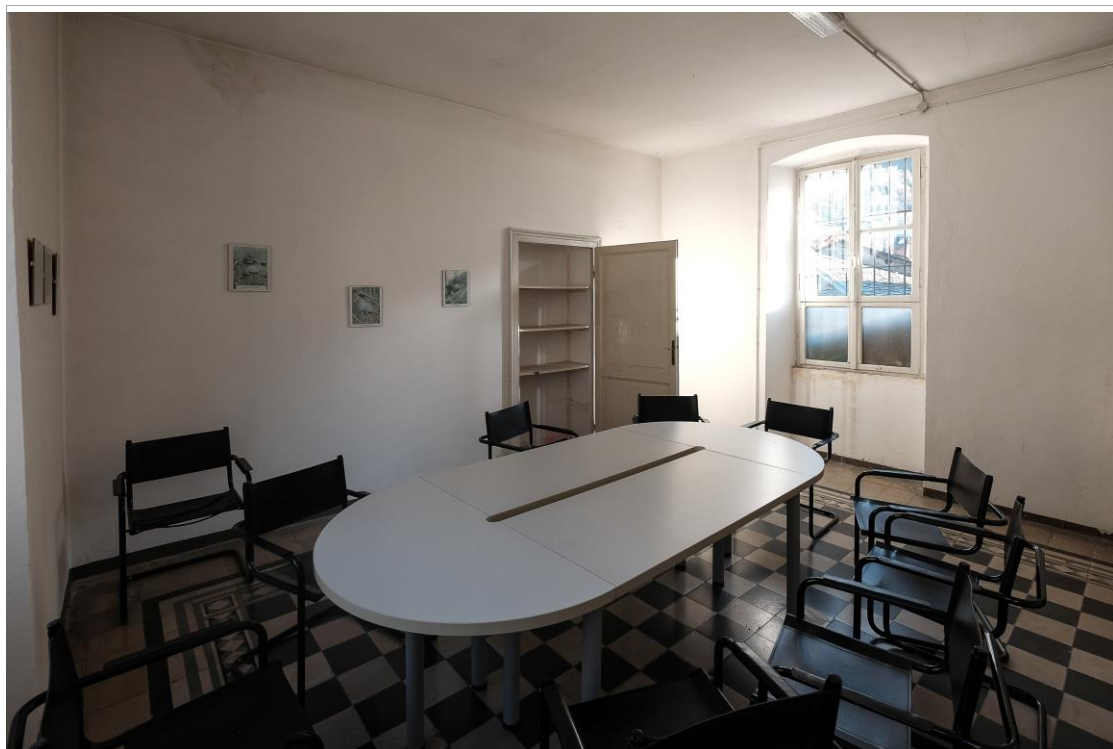
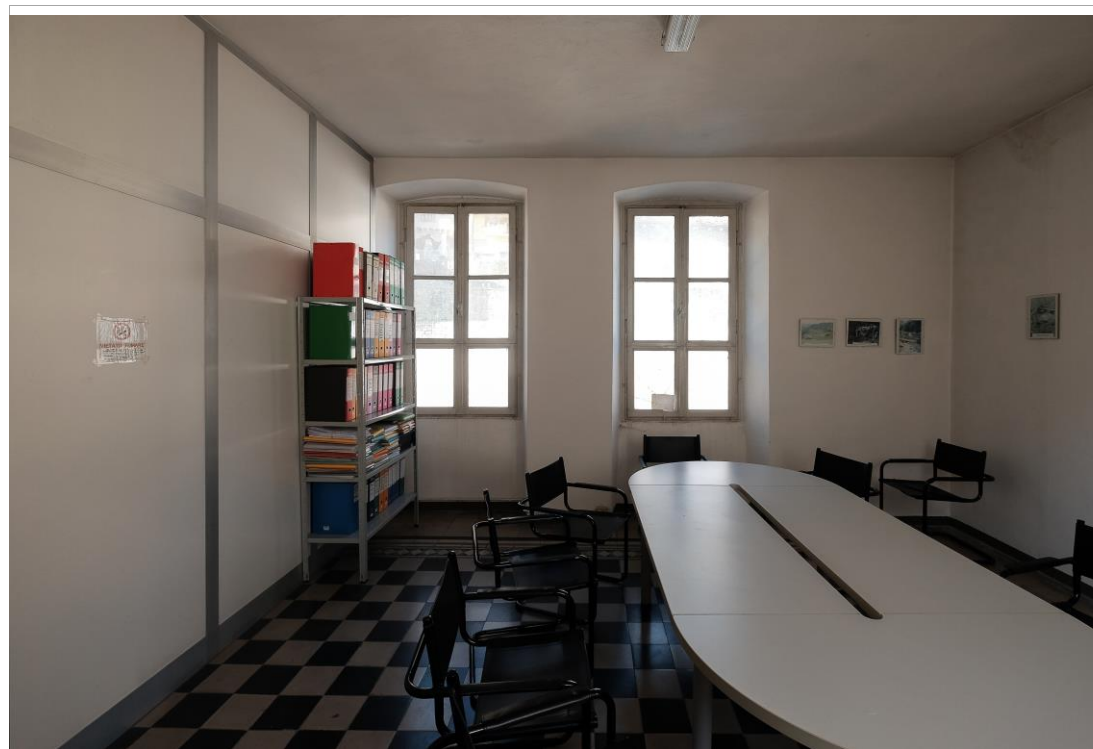
PIANO **SECONDO** VANO **05**

SUPERFICIE mq	25,14
Altezza vano m	3,15
Quota pavimento m slm	681,42
Tipologia soffitto	soletta piana in laterocemento
Materiale soffitto	intonaco civile tinteggiato
Materiale paviment	marmette decorative in cemento
Materiale pareti	intonaco civile tinteggiato
Serramenti estern	legno e vetro
<input checked="" type="checkbox"/>	Presenza impianti
Tipologia Impianti	impianto elettrico, impianto di riscaldamento (termosifone)
<input checked="" type="checkbox"/>	Presenza degrado
Tipologia degrado	la non buona tenuta del serramento verso sud est ha causato percolazioni di acqua che hanno danneggiato l'intonaco sottostante

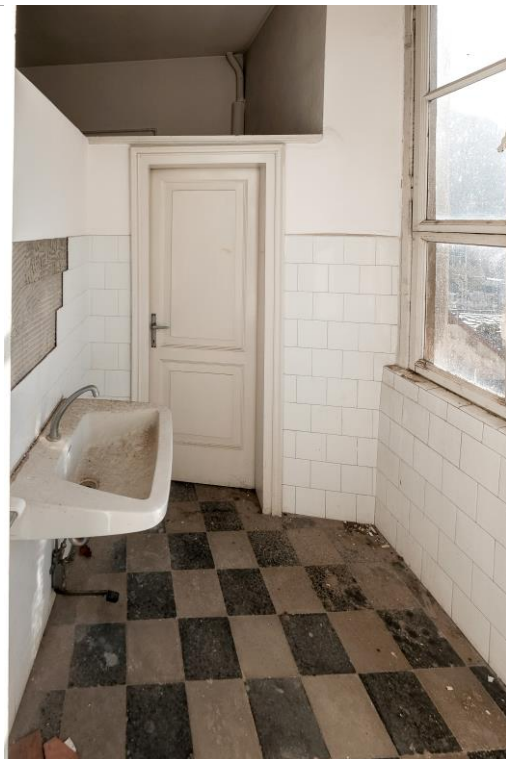
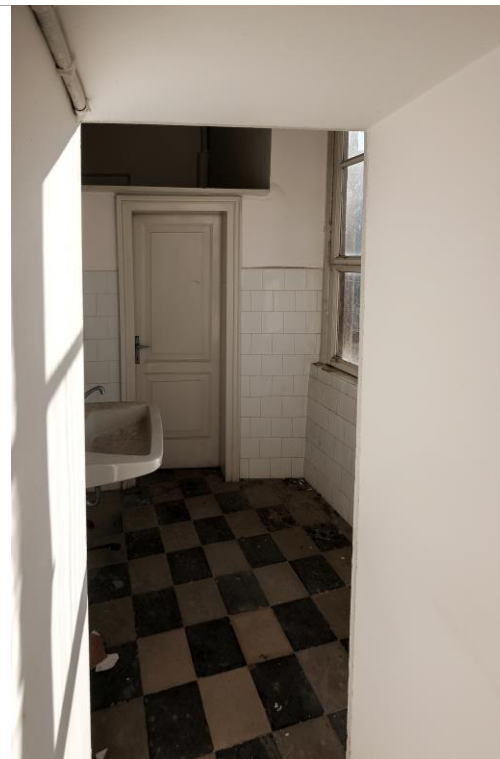
PIANO **SECONDO** VANO **10**

Note locale servizio igienico con relativo antibagno; le pareti di delimitazione tra i due vani e tra questi ed il locale n.12 non arrivano fino al soffitto, consentendo il passaggio di luce ed aria tra i locali.

SUPERFICIE mq	3,47
Altezza vano m	3,15
Quota pavimento m slm	681,42
Tipologia soffitto	soletta piana in laterocemento
Materiale soffitto	intonaco civile tinteggiato
Materiale paviment	marmette rettangolari in cemento
Materiale pareti	int.tinteggiato piastrelle ceramica
Serramenti estern	legno e vetro
<input checked="" type="checkbox"/>	Presenza impianti
Tipologia Impianti	impianto elettrico, impianto idraulico (lavandino, tazza wc)
<input checked="" type="checkbox"/>	Presenza degrado
Tipologia degrado	il locale appare inutilizzato e manca di manutenzione

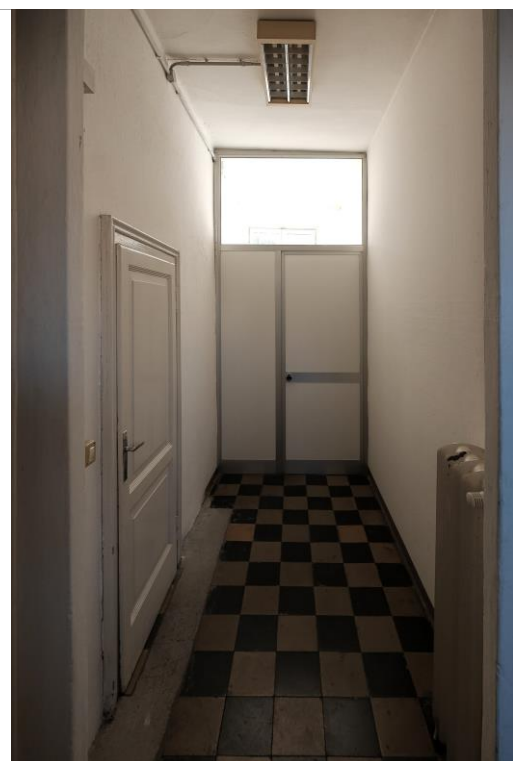
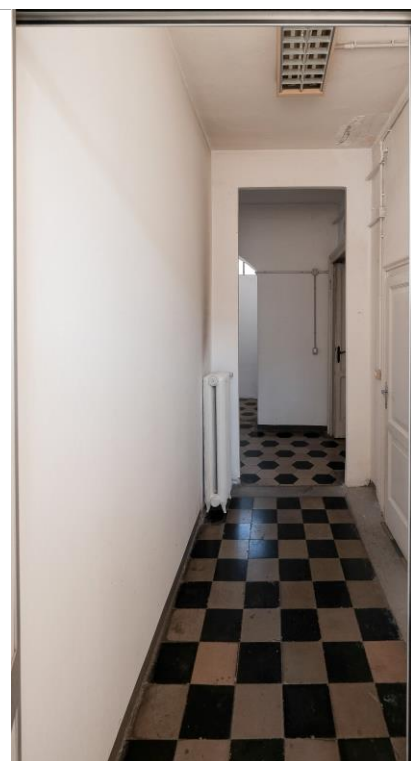
PIANO **SECONDO** VANO **11**

SUPERFICIE mq	3,97
Altezza vano m	3,15
Quota pavimento m slm	681,42
Tipologia soffitto	soletta piana in laterocemento
Materiale soffitto	intonaco civile tinteggiato
Materiale paviment	marmette rettangolari in cemento
Materiale pareti	intonaco civile tinteggiato
Serramenti estern	non presenti
<input checked="" type="checkbox"/>	Presenza impianti
Tipologia Impianti	impianto elettrico, impianto di riscaldamento (termosifone)
<input checked="" type="checkbox"/>	Presenza degrado
Tipologia degrado	la porzione di pavimento posta verso il locale 12 è stata parzialmente rimossa per la posa di impianti e riparata con pasta di cemento

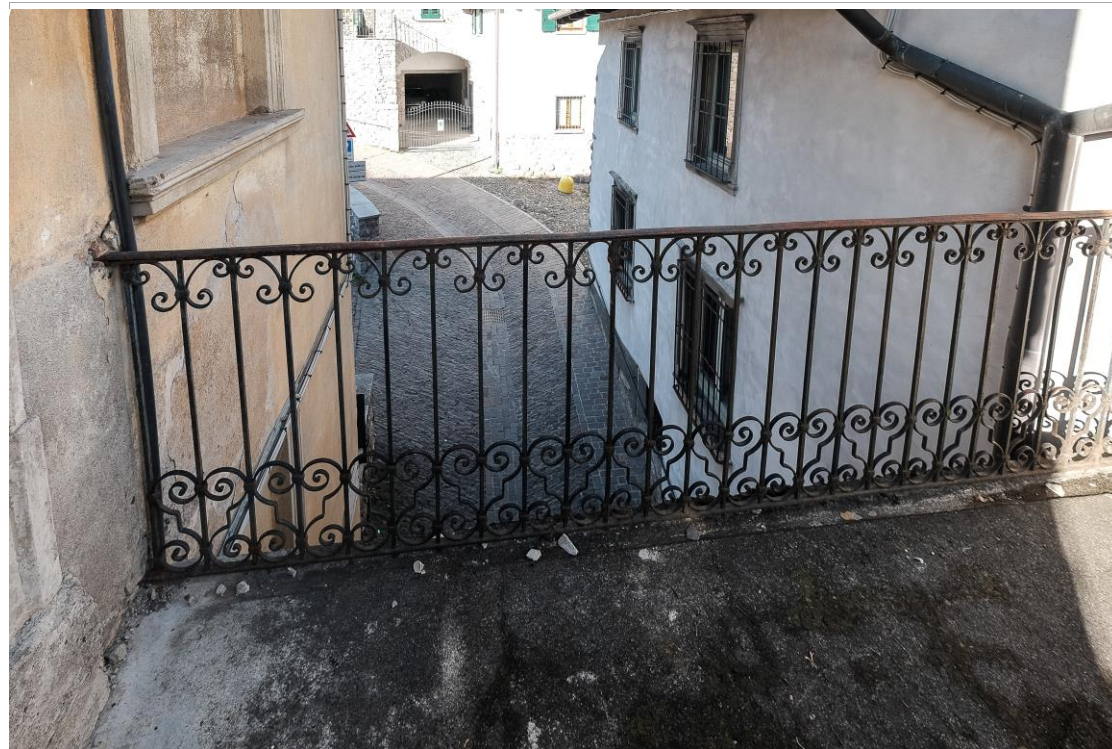
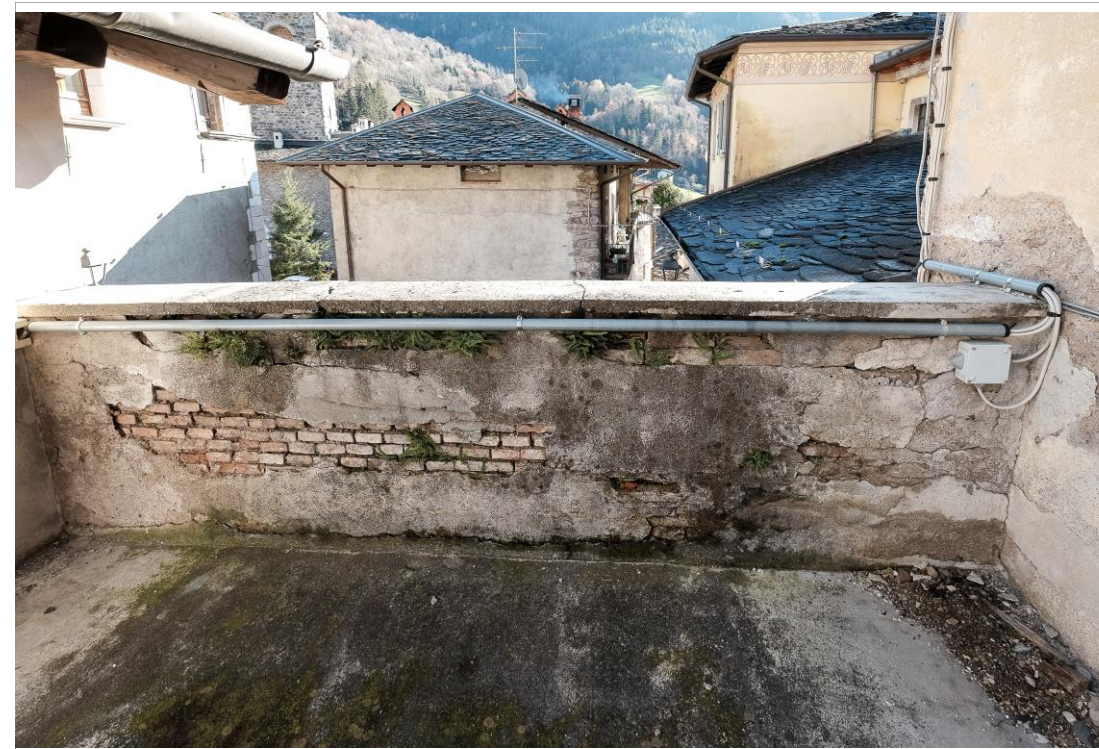
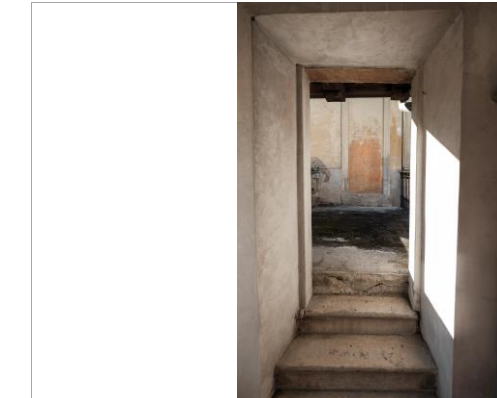
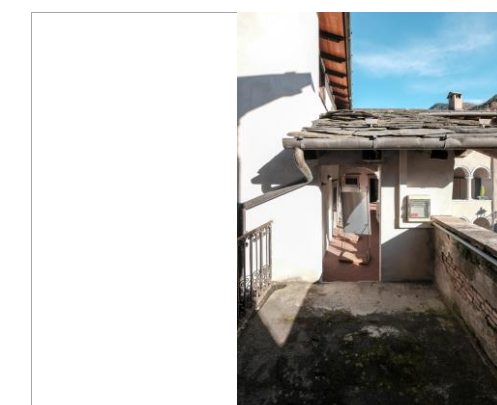
PIANO **SECONDO** VANO **P**

Note copertura praticabile del passaggio verso il municipio, ora accessibile solo dal municipio stesso mediante tre gradini in pietra. Presenta un parapetto pieno in muratura verso valle e decorato in ferro verso monte

sia la pavimentazione che l'intonaco del parapetto in muratura appaiono gravemente degradati
