RECUPERO E VALORIZZAZIONE PALAZZO DI PROPRIETA' COMUNALE IN PIAZZA FRANZINI

PROGETTO DEFINITIVO

FASCICOLO A1	OGGETTO - RELAZIONE STORICA - RELAZIONE ILLUSTRATIVA, DESCRITTIVA, TECNICA E GENERALE, - STUDIO DI FATTIBILITÀ AMBIENTALE E PAESISTICA - PRIME INDICAZIONI E DISPOSIZIONI PER LA STESURA DEI PIANI DI SICUREZZA	DATA 02/02/2022
		SCALA -
		CODICE DI RIFERIMENTO 13-185g

**ANALISI STORICA CONOSCITIVA,
RILIEVO MATERICO E DEL DEGRADO**

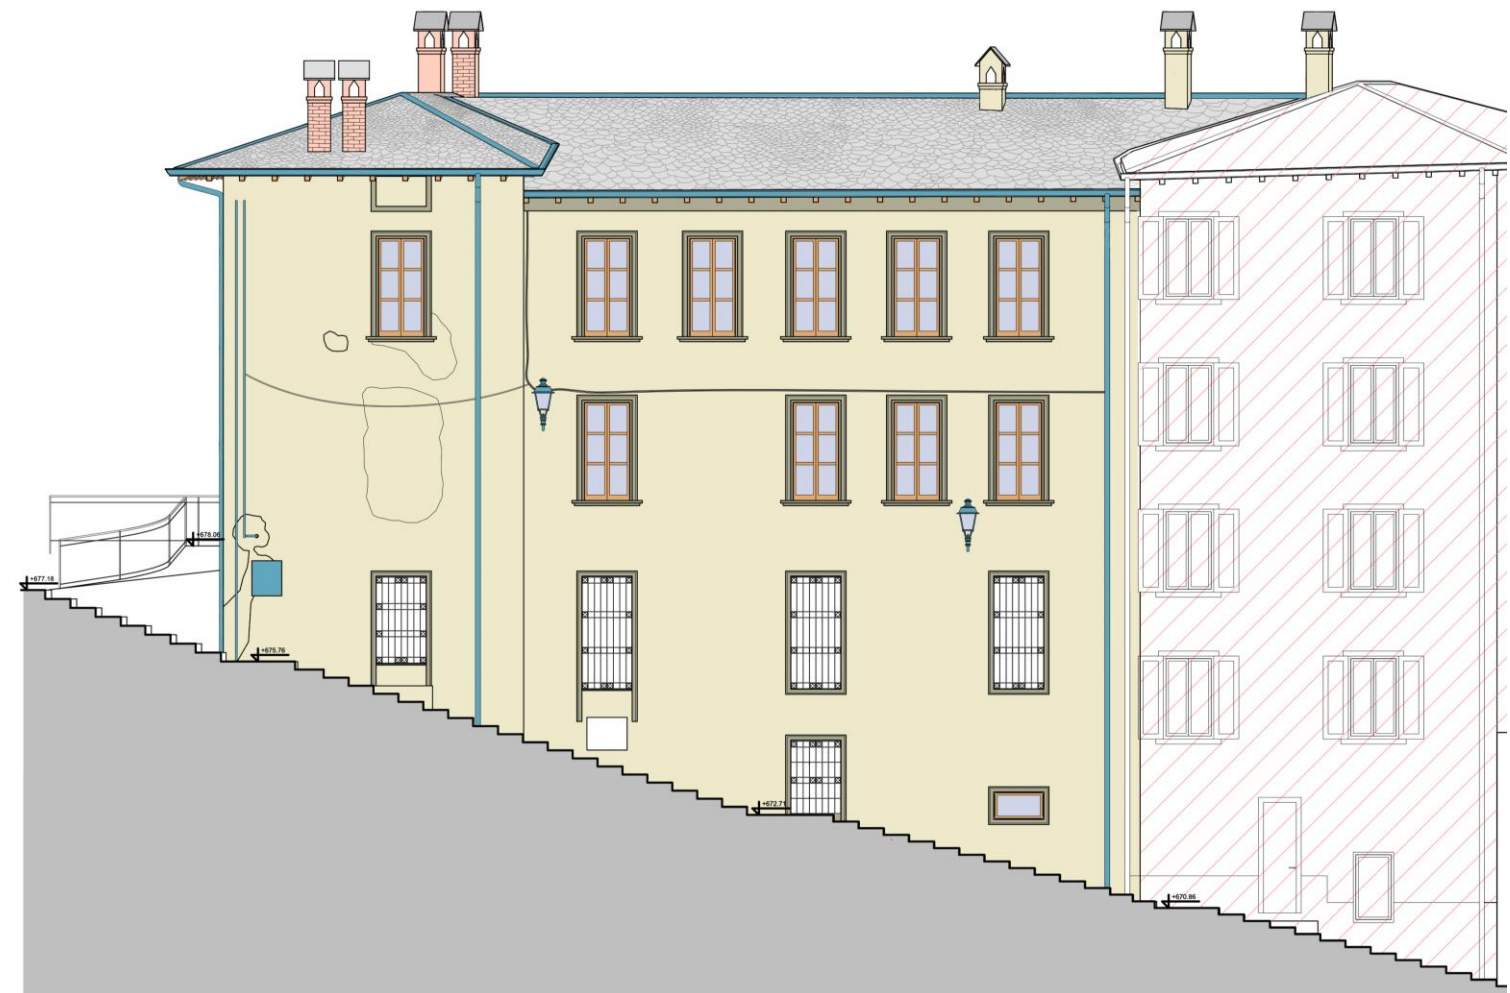
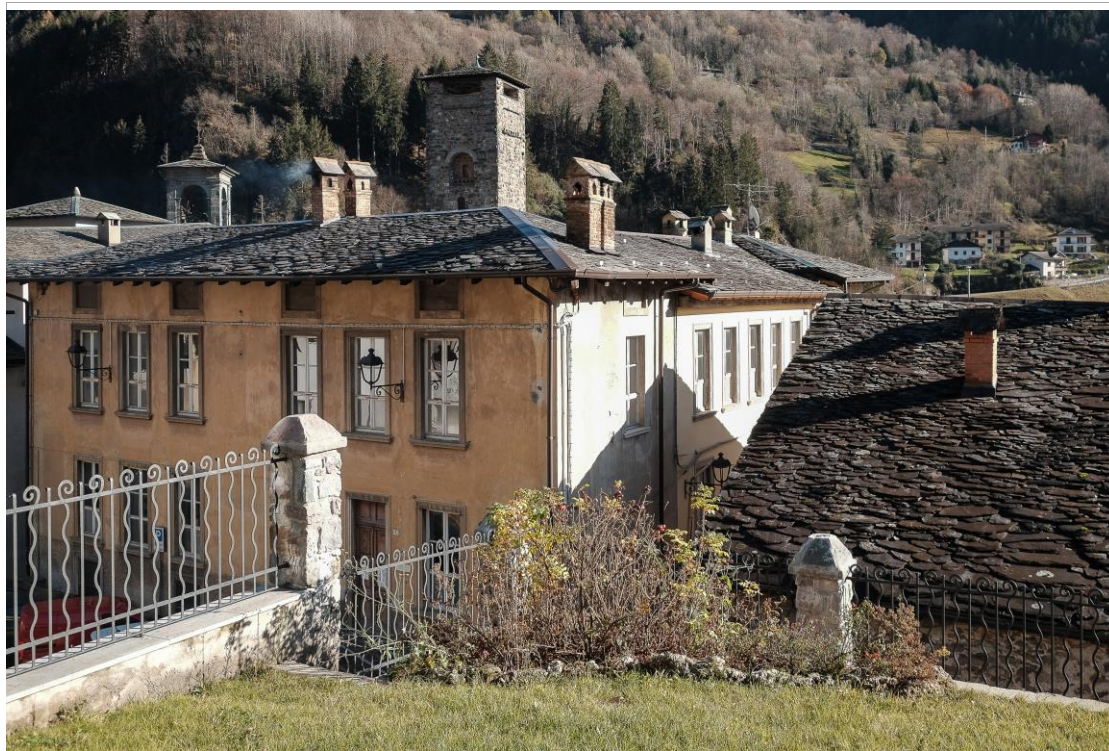
Note PROSPETTO SUD OVEST

Il fronte sulla strada pubblica gradonata via Valmezzera si presenta in stato di parziale degrado per la prima porzione dell'immobile, posta più a monte in prossimità del parcheggio pubblico, mentre risulta complessivamente in migliore stato di conservazione per la parte più a valle. In entrambe le porzioni si rilevano numerosi impianti esterni che corrono sulle facciate, oltre al tamponamento di alcune aperture originarie.

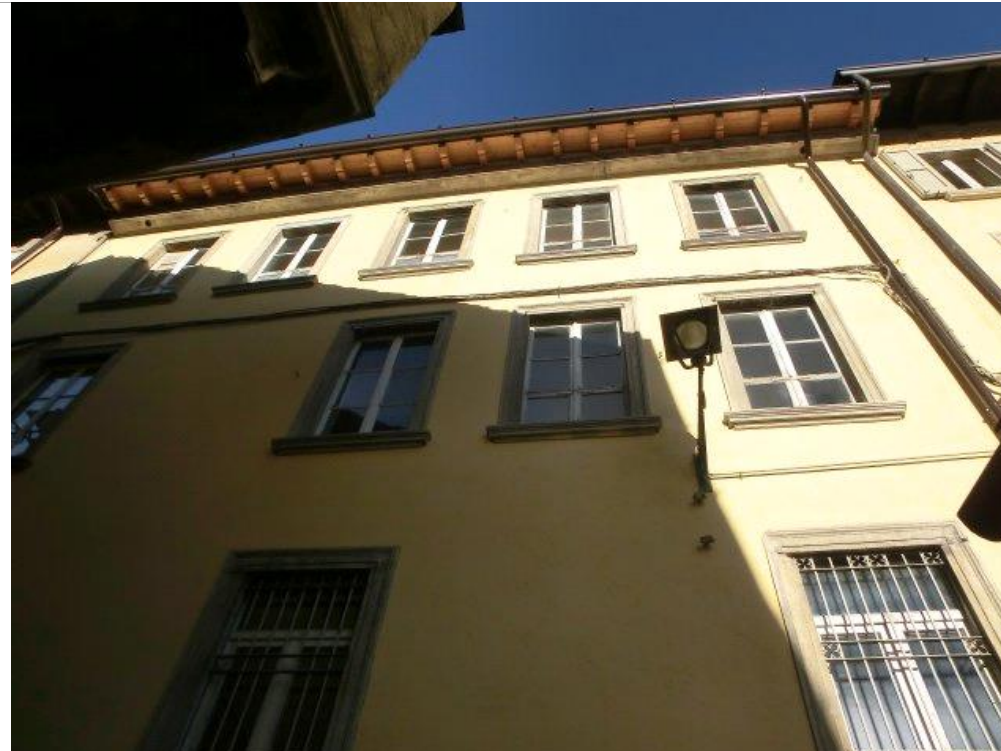
particolare facciata da via Valmezzera

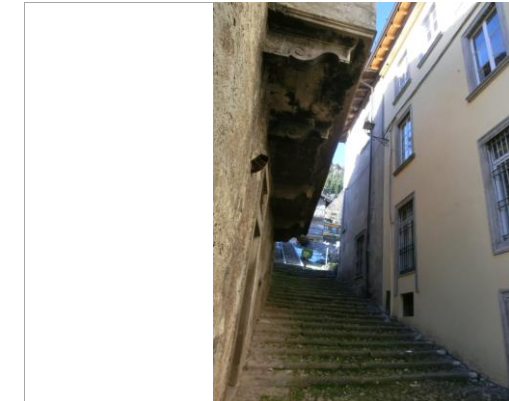
vista da via Valmezzera

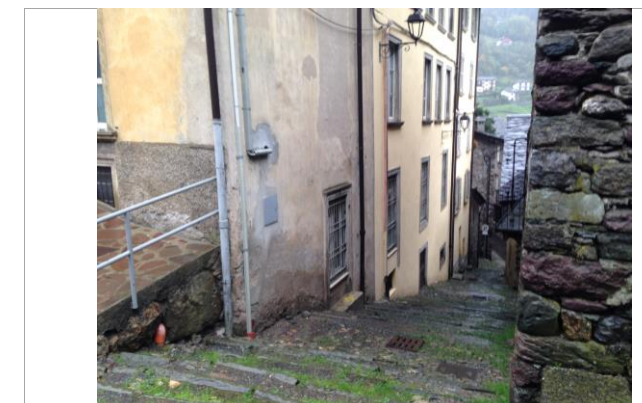
vista dal parcheggio pubblico

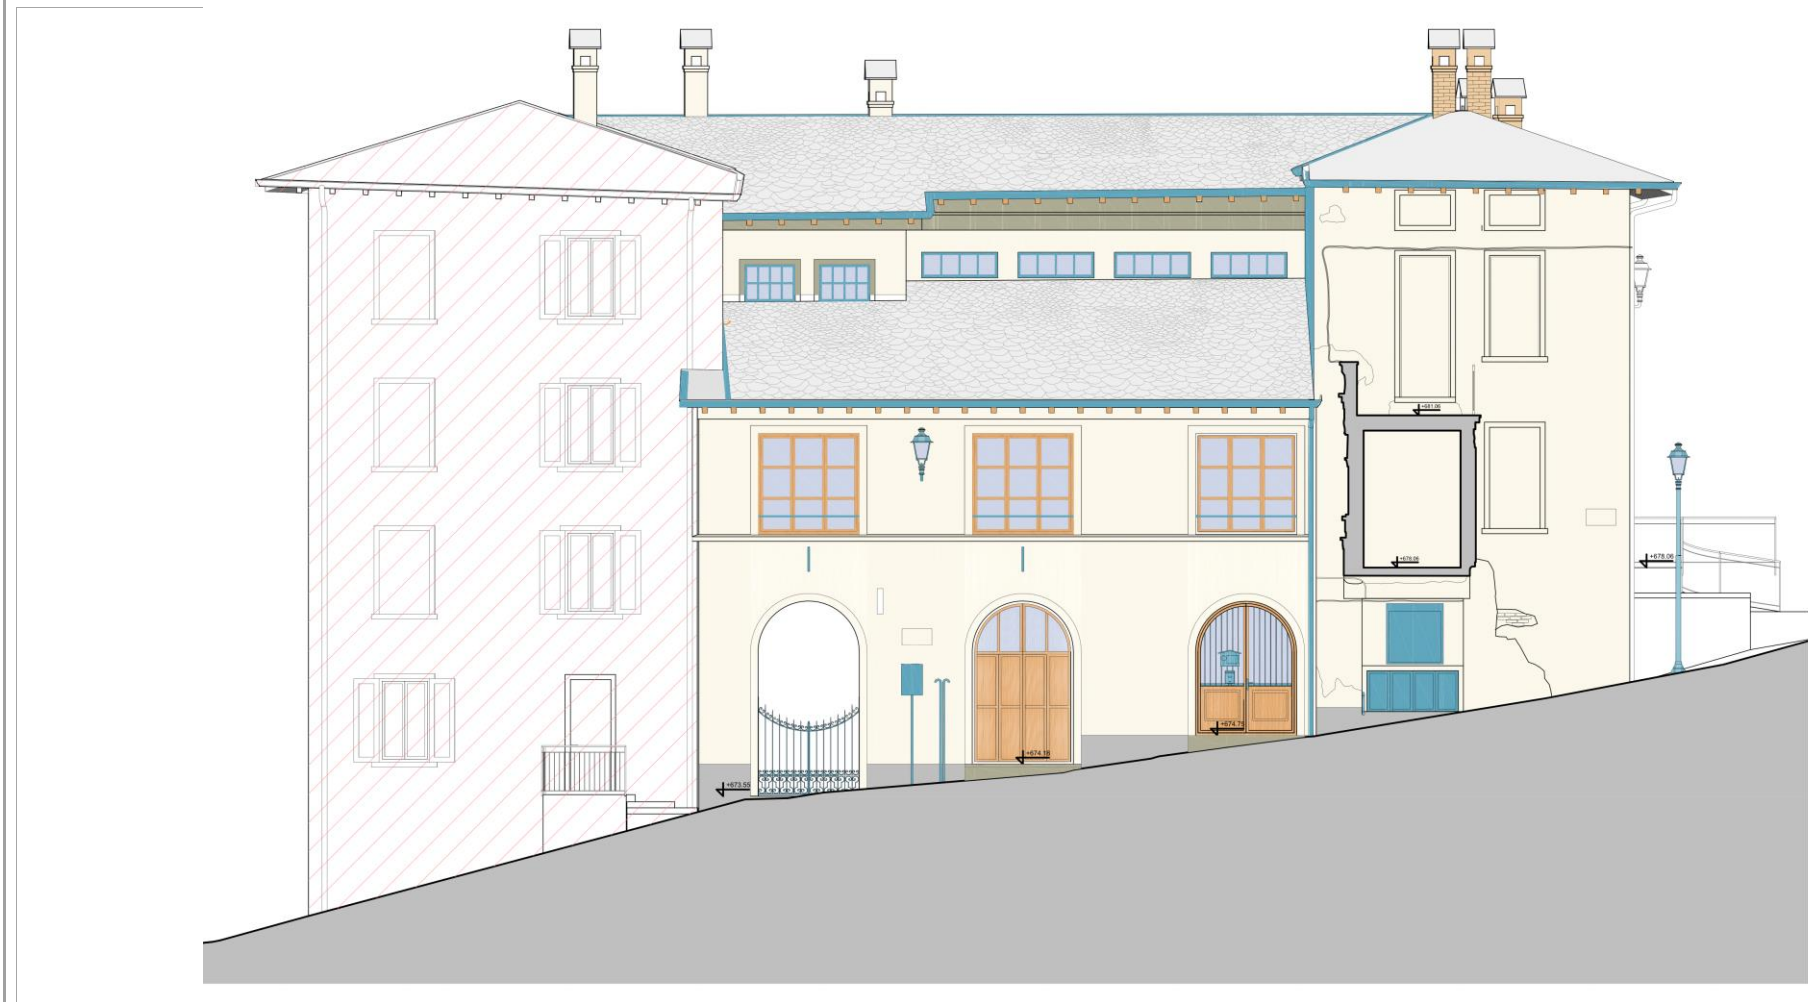
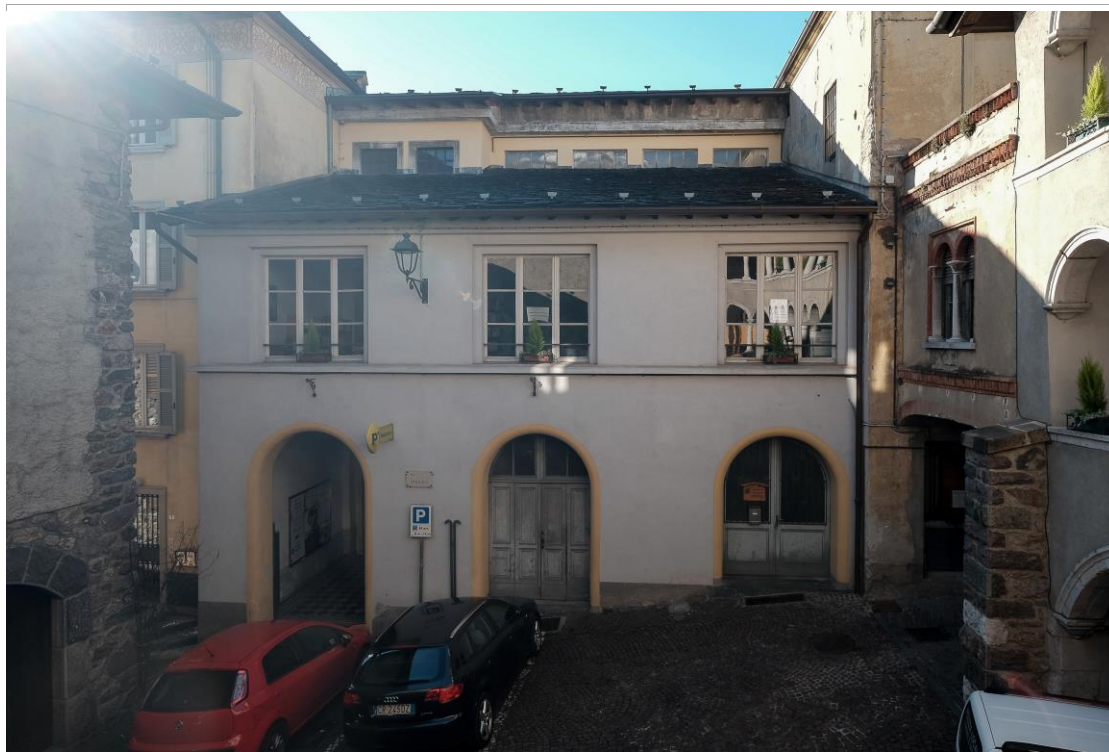
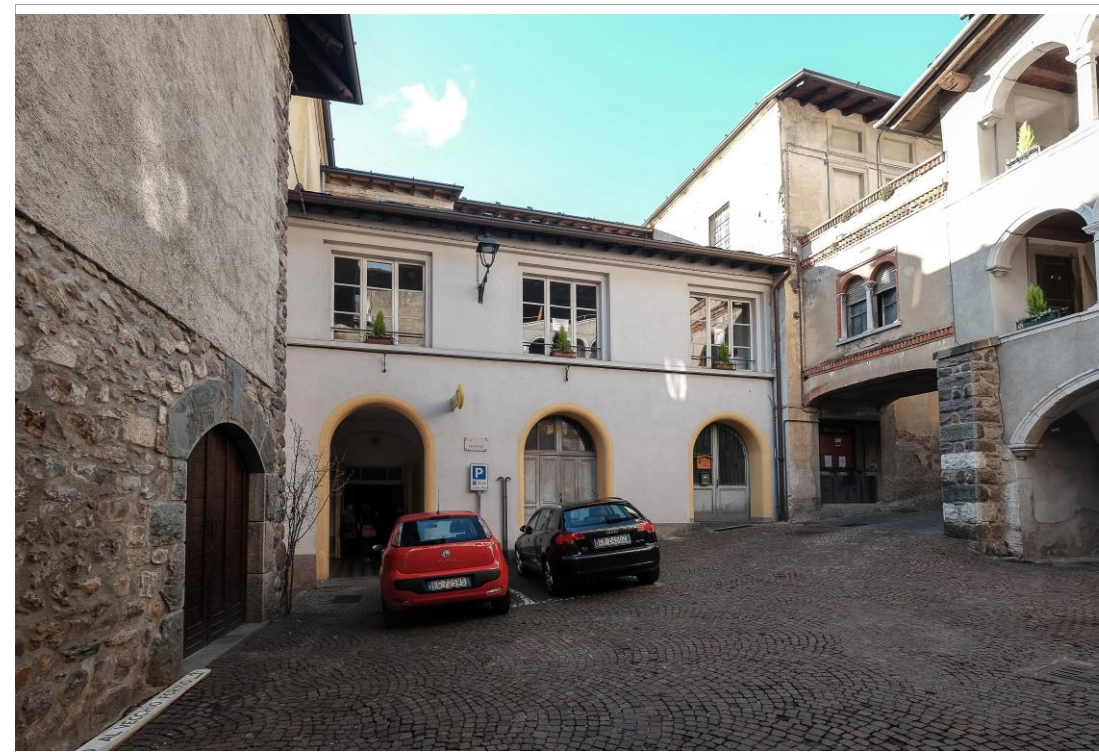
Fronte verso piazza Franzini, contiguo al palazzo comunale. La facciata presenta un discreto stato di conservazione per il livello inferiore, mentre risulta più danneggiato in corrispondenza della porzione superiore e del sottogronda. Alcuni particolari, come le cornici delle aperture ad arco al piano terra, presentano finiture non congrue rispetto alla storia dell'edificio. La porzione posta a monte del passaggio verso il palazzo comunale ha le aperture esterne tamponate.

prospetto su piazza Franzini visto dalla loggia del palazzo comunale

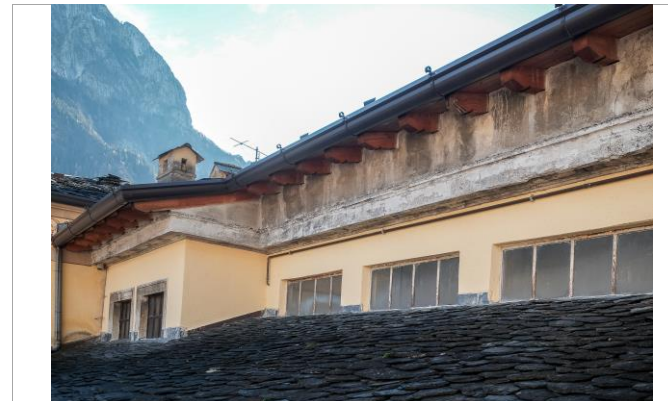
particolare del sottogronda

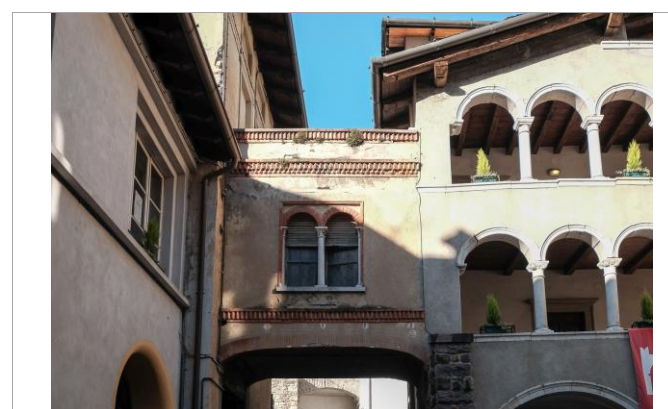
passaggio verso palazzo comunale

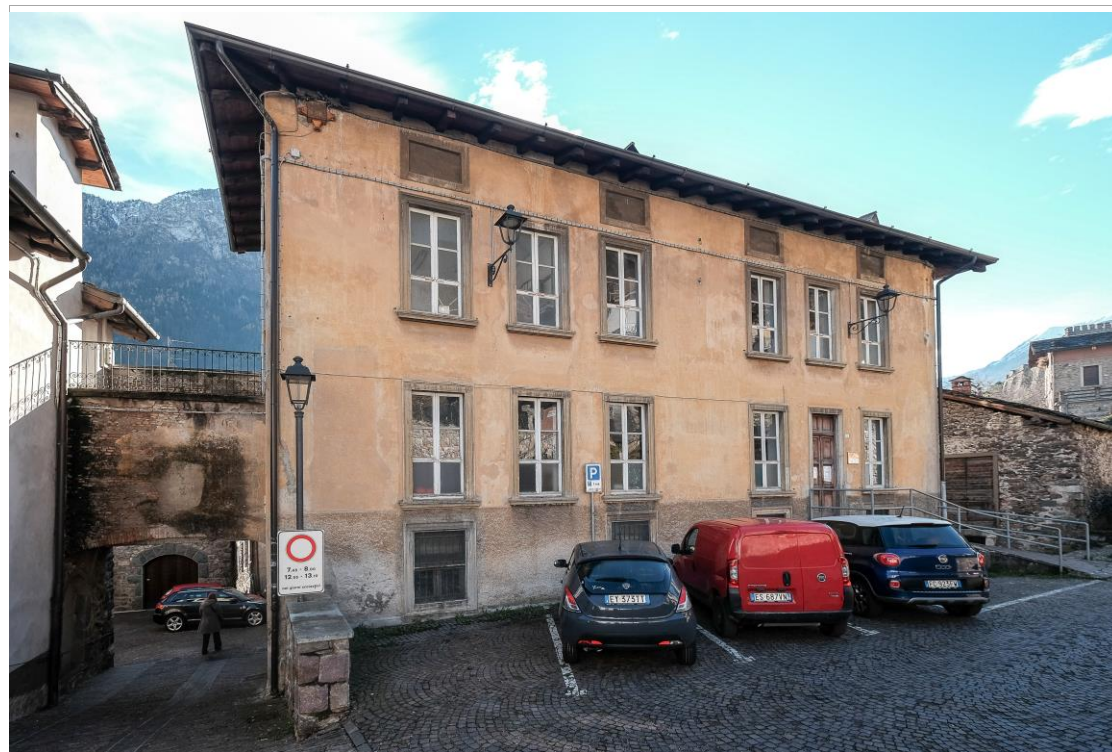
Il fronte verso il parcheggio pubblico, orientato a nord ovest, comprende l'accesso agli spazi del centro anziani ed alla biblioteca pubblica, raggiungibile mediante una rampa. Lo stato complessivo di conservazione è discreto, ad esclusione del passaggio verso il palazzo comunale che presenta un intonaco gravemente danneggiato in più punti, con estese porzioni mancanti e presenza di muffe.

prospetto verso il parcheggio pubblico

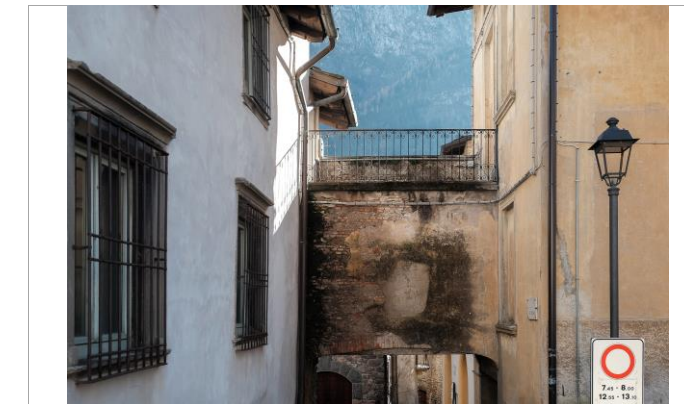
Passaggio verso palazzo comunale

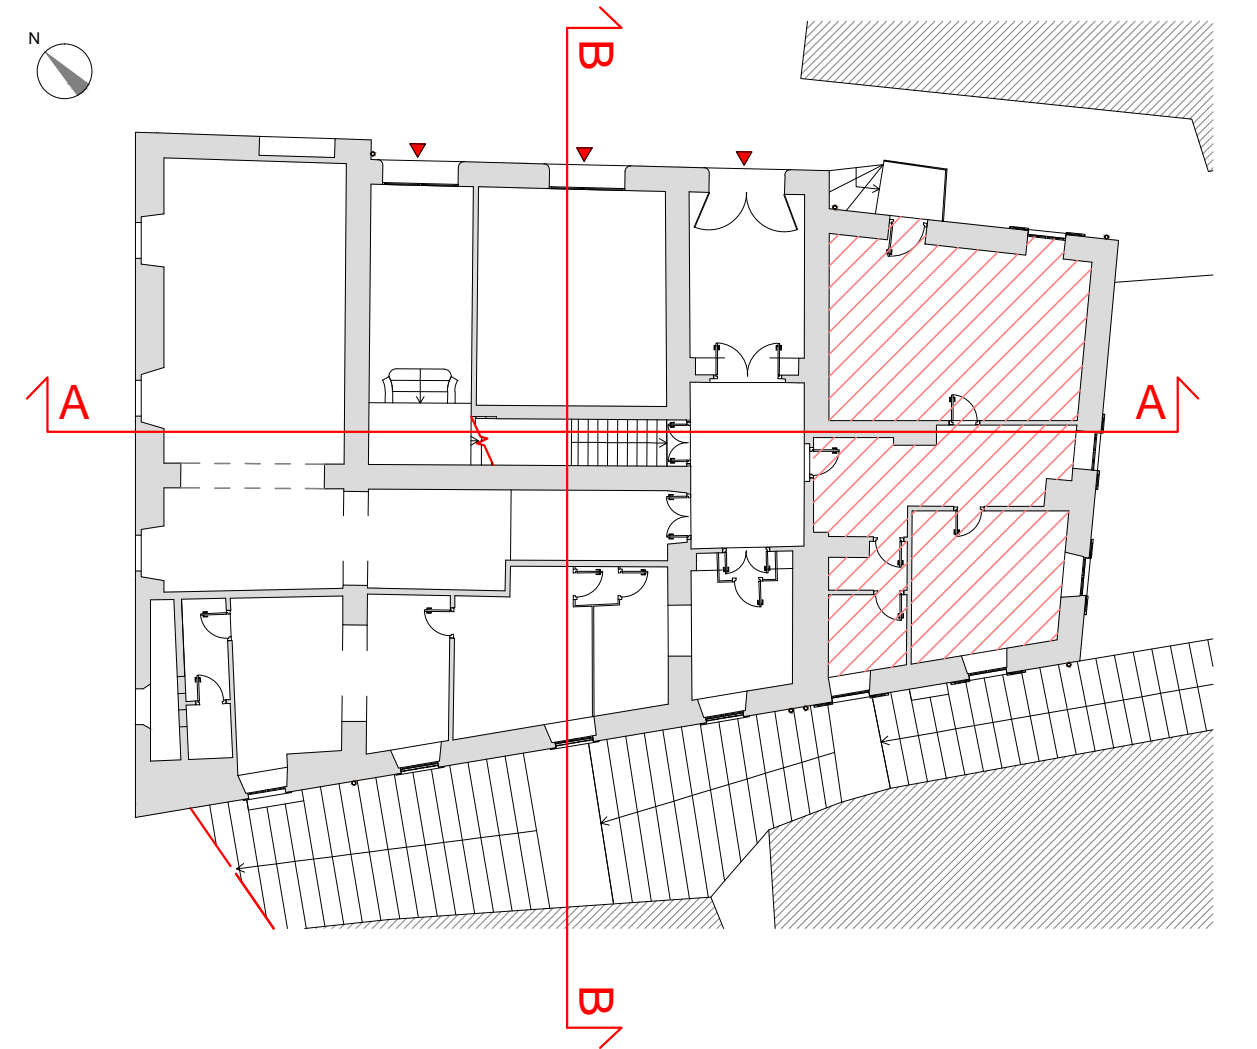
SEZIONE A

scala originaria in pietra arenaria con pianerottoli in marmette di cemento in discreto stato di conservazione

Copertura caratterizzata da orditura in legno, manto in lastre di ardesia ed elementi di latorneria in lamiera e rame in buone condizioni di conservazione
